Câmara Municipal de Votuporanga

OFÍCIO Nº 395/2024/GP

Assunto: Solicita autorização para supressão de coqueiros.

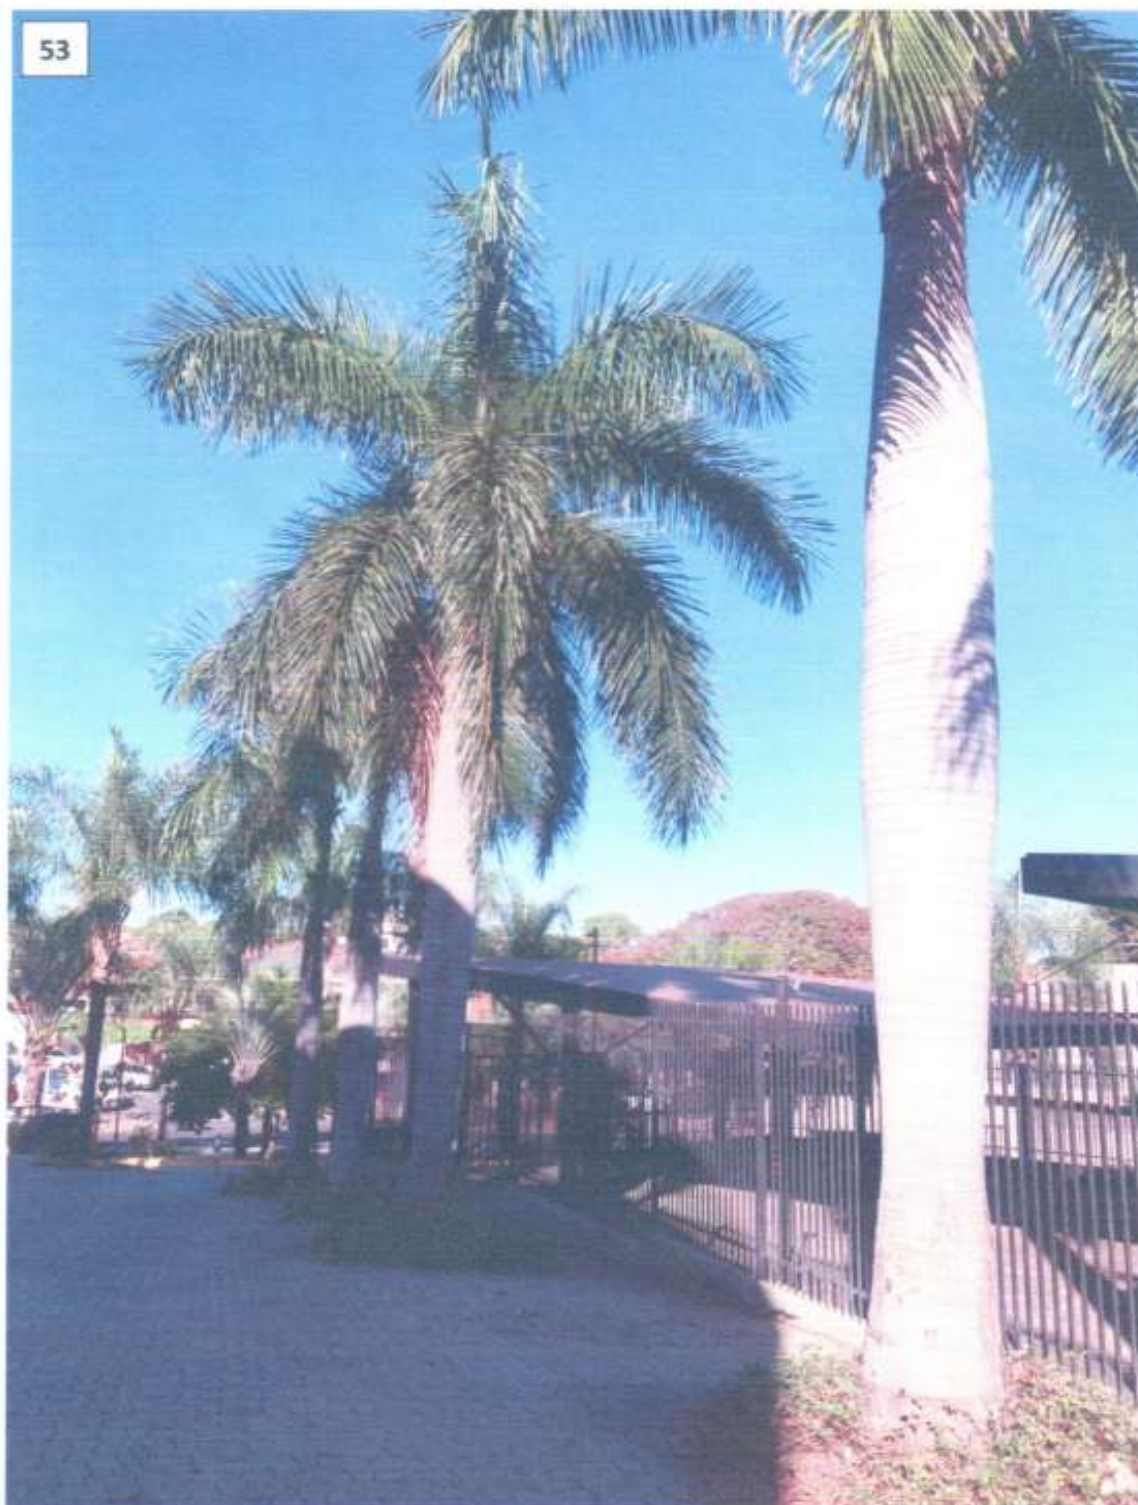
Foto 53 – Sugerimos a relocação da Palmeiras, são por motivos de sombreamento das placas solares comprometendo a eficiência do sistema, com menor geração. Face Leste ao amanhecer

2.10 Remoção, digo, realocação das palmeiras. Já discorremos sobre os inconvenientes delas permanecerem onde hoje se encontram, por risco de queda de folhas, que poderão danificar os painéis, ocasionando comprometimento do sistema em sua eficiência, pelo sombreamento.

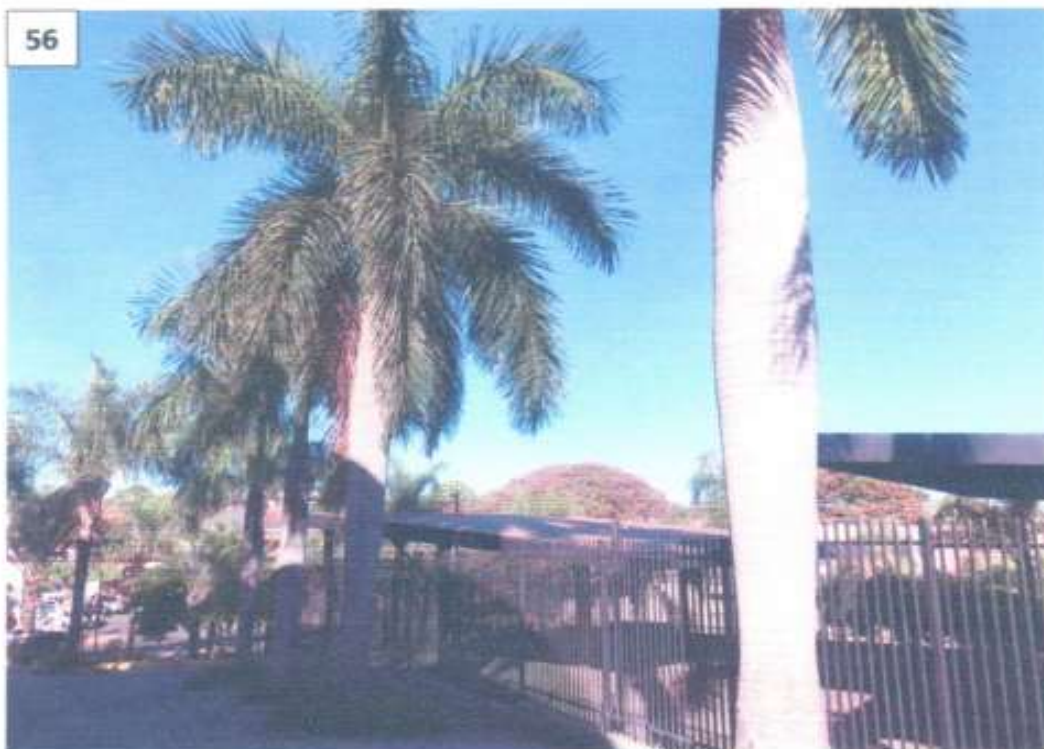
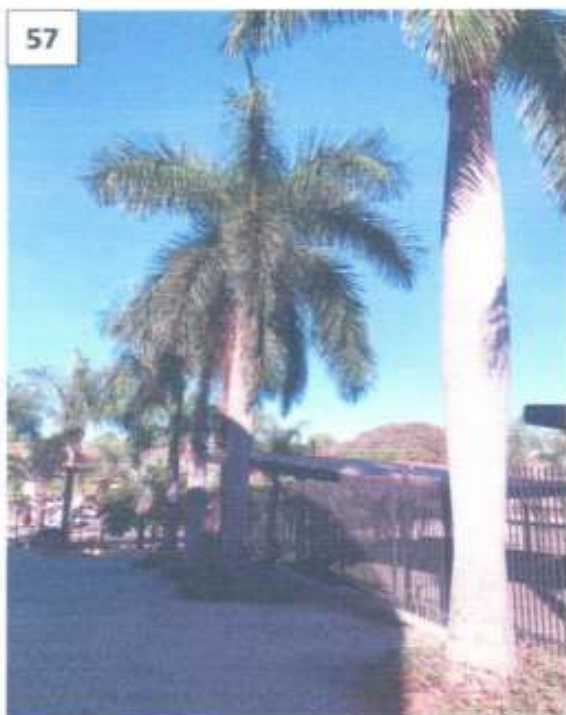
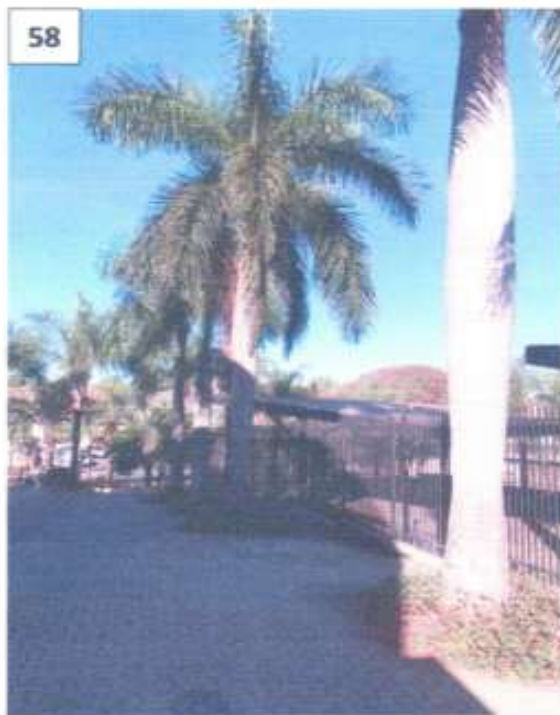
Fotos 56, 57, e 58 – Novamente ilustrando o efeito das folhas das palmeiras encobrirem o sol, impedido portanto sua incidência direta nos módulos fotovoltaicos.

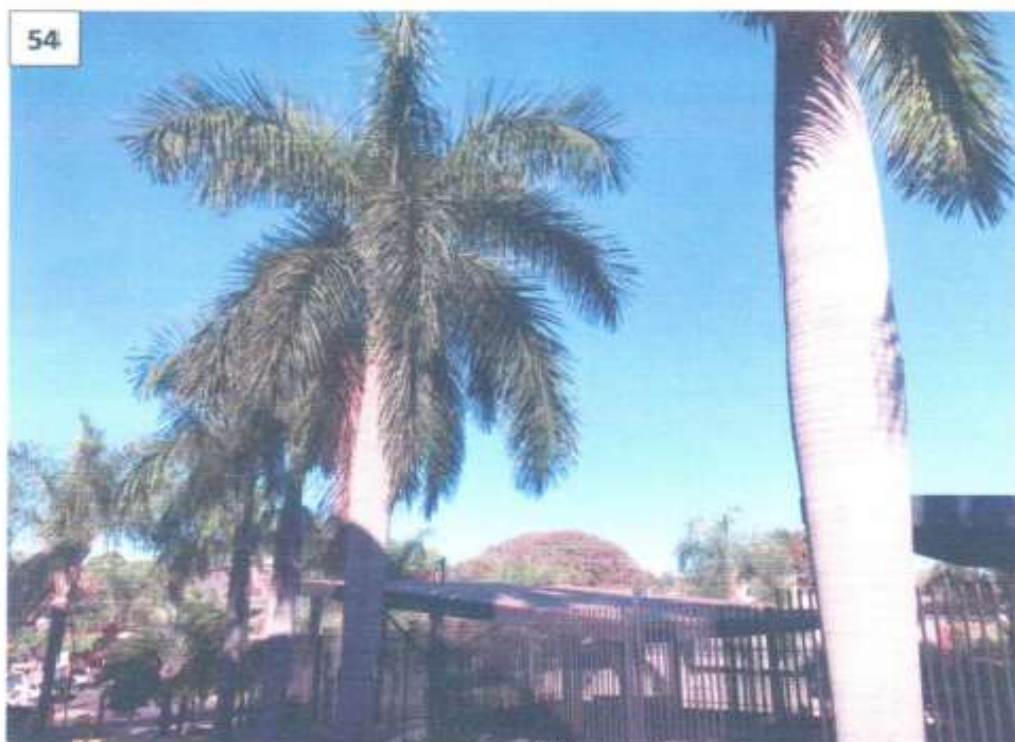
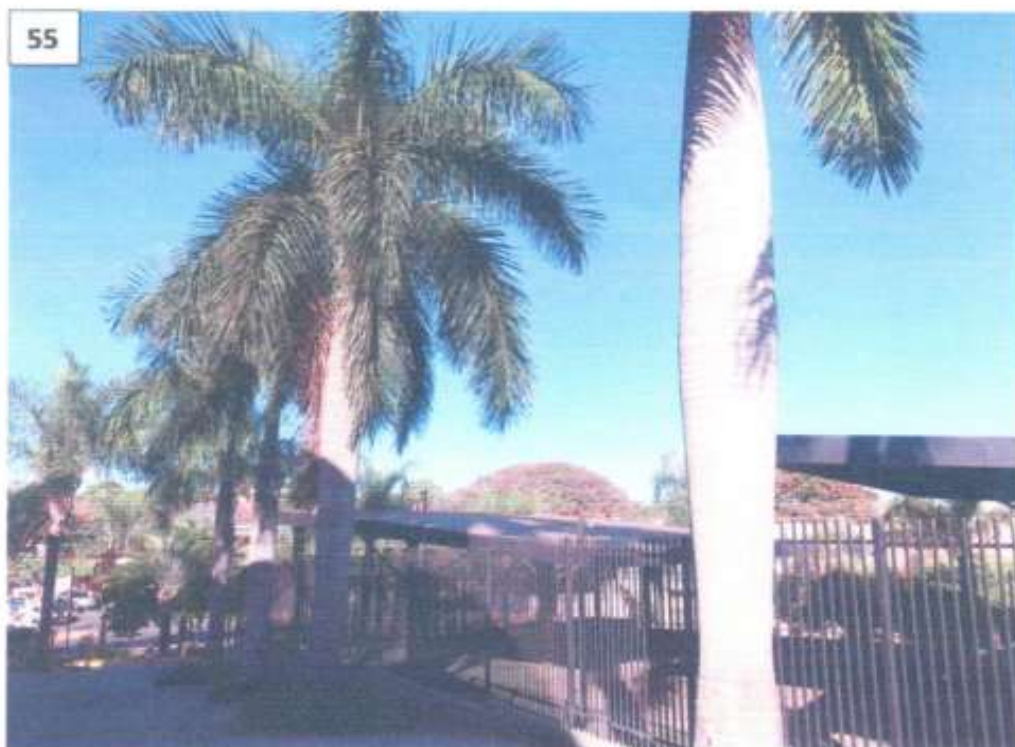
Fotos 54 e 55 Destacamos também o risco de queda de folhas danificar os painéis. Como já ocorreu em outra situação exigindo a troca de módulos.

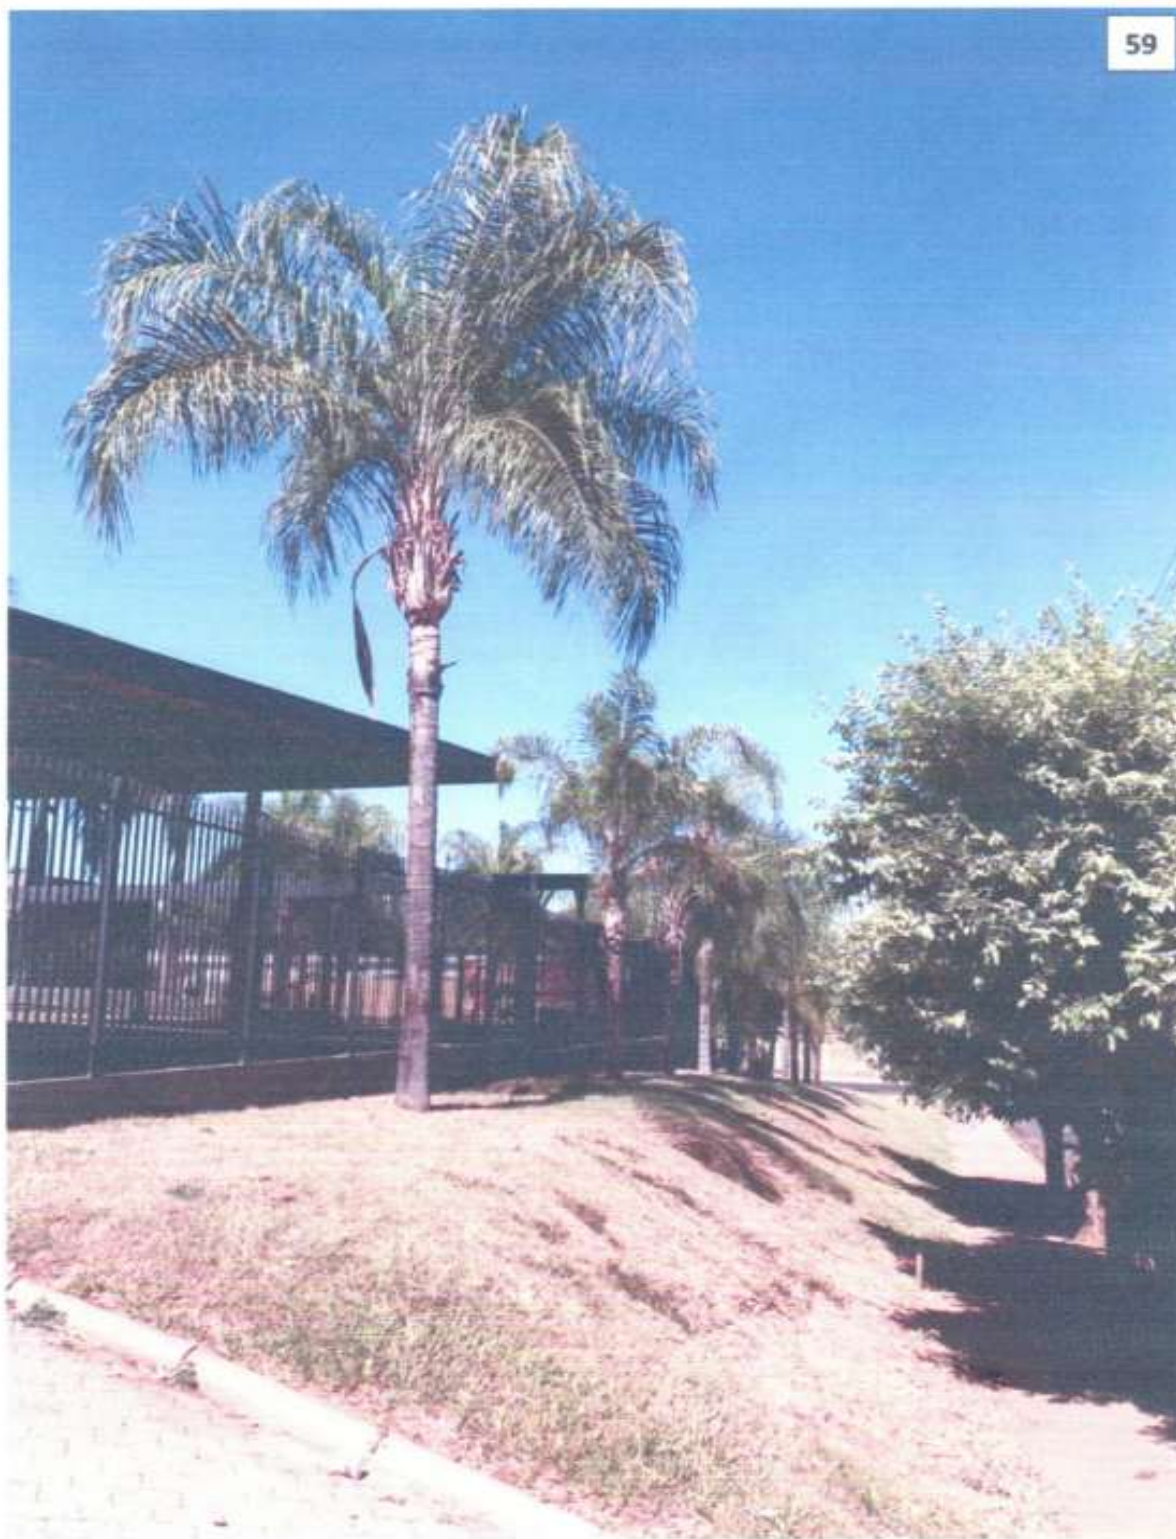
Foto 59 - Mesma situação em relação ao lado esquerdo quanto ao sombreamento, acontece do lado direito. Face Oeste.

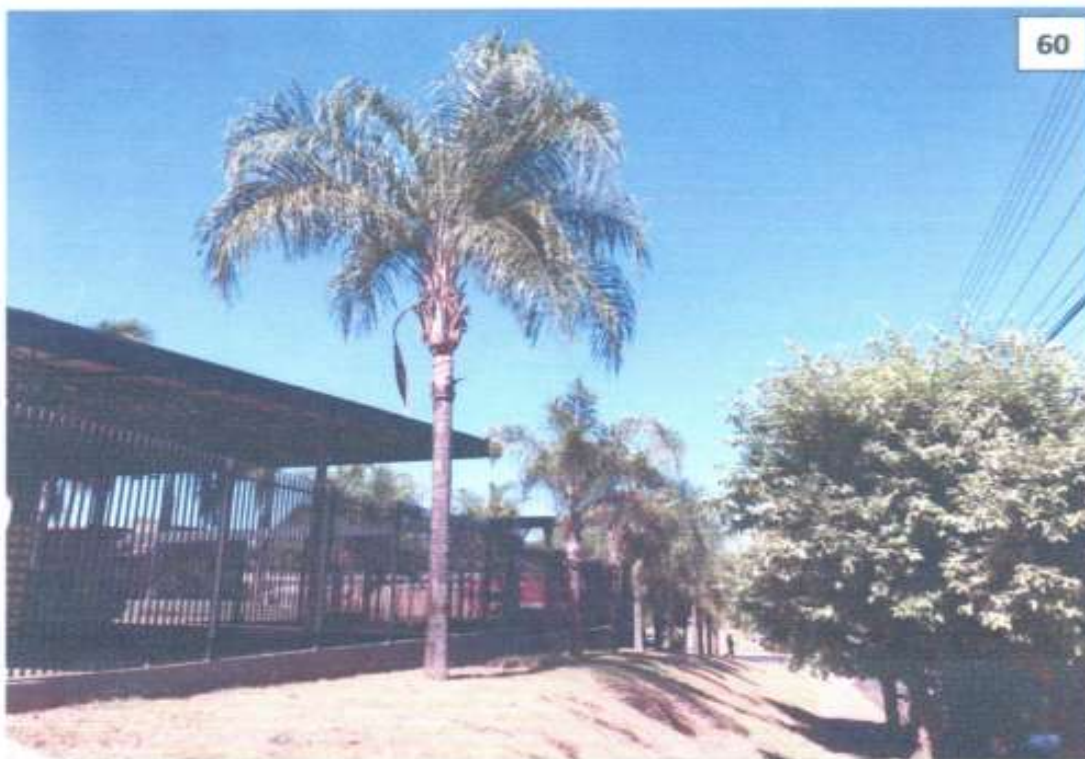
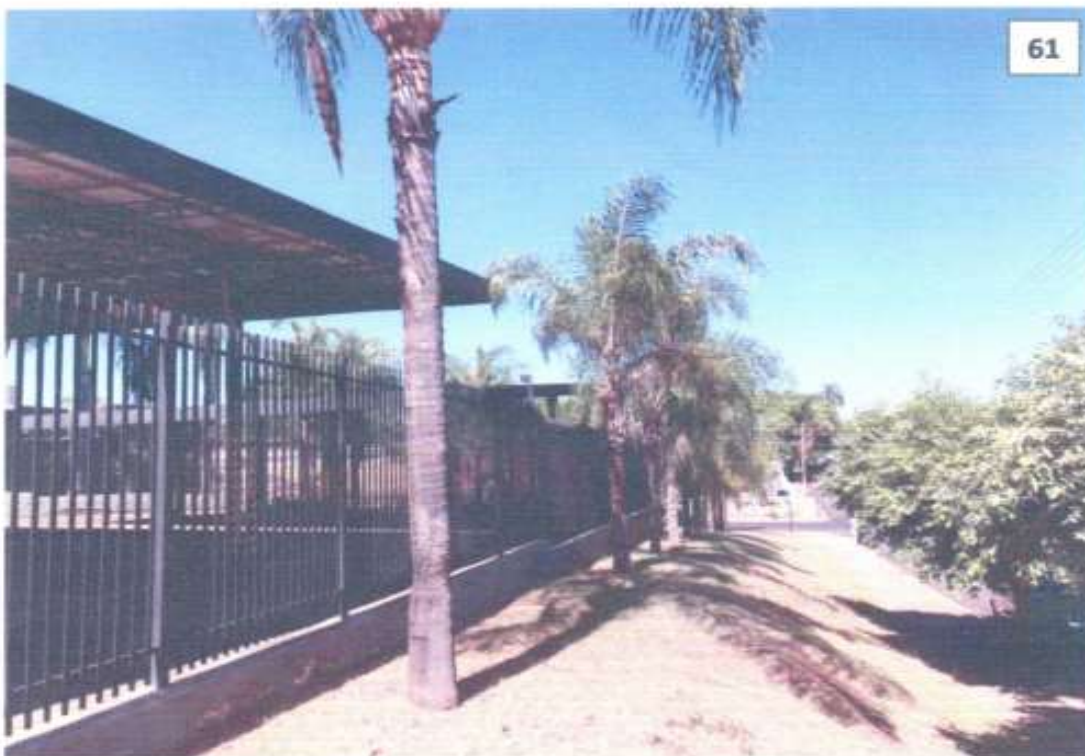
Fotos 60 e 61 – No período da tarde novamente as palmeiras sombreando parte do sistema de geração fotovoltaico.

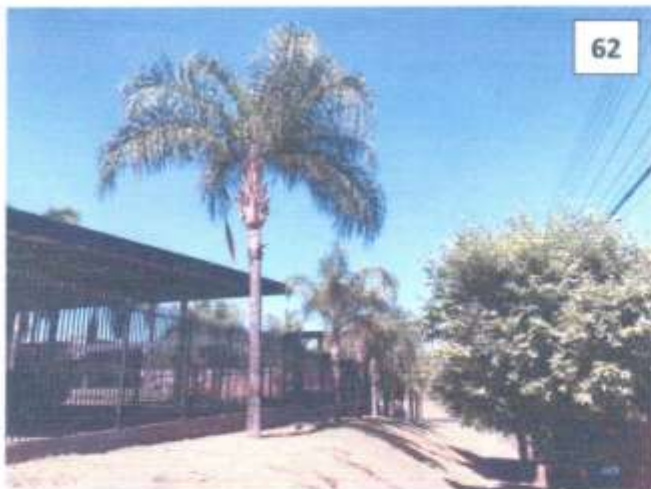
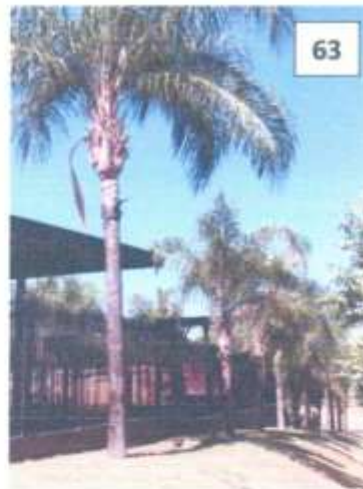
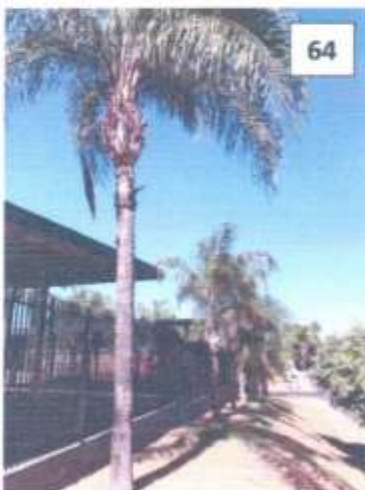
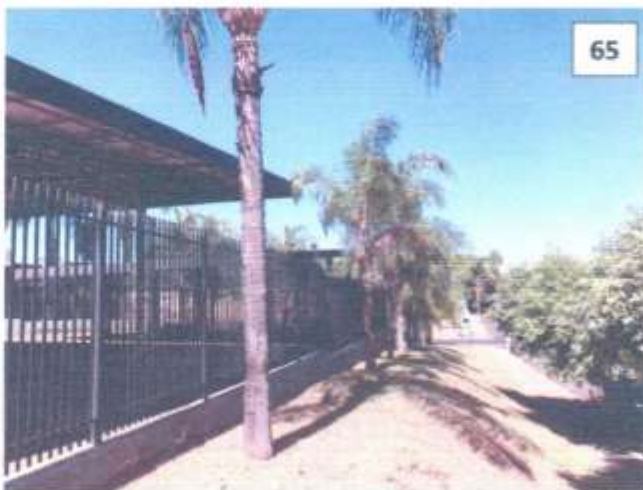
Fotos 62, 63, 64 e 65 – Somando-se então o risco de queda de folhas danificarem os módulos fotovoltaicos, fissurando, trincado, como já ocorreu em outras situações no passado, não tão remoto, obrigando a troca dos painéis avariados.
