LAUDO DE AVALIAÇÃO N.º 52/2025

LAUDO DE AVALIAÇÃO N. 103/2025

LAUDO DE AVALIAÇÃO N.104/2025

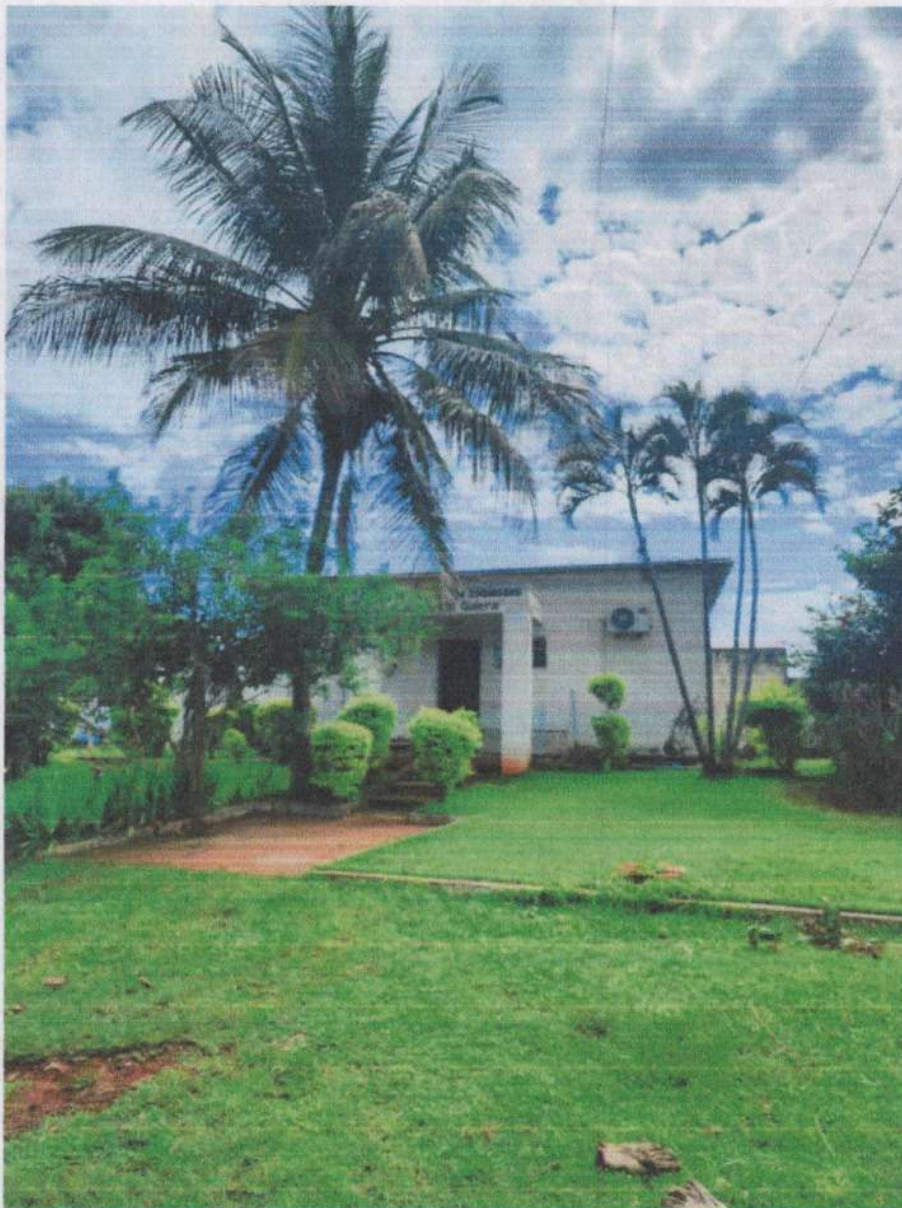
FOTO: 02 - Acesso na Rua Orlando Comar.

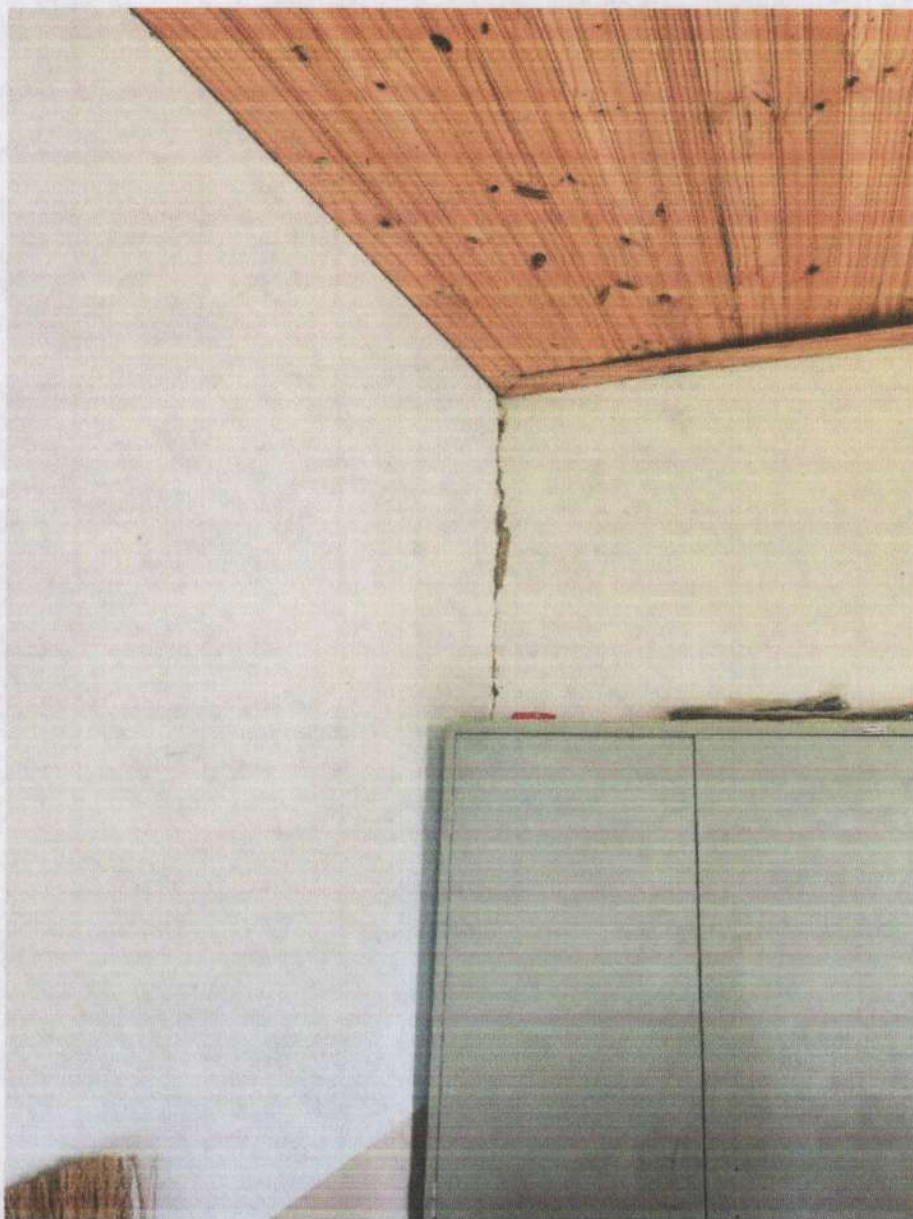
FOTO: 03 - Patologias de rachaduras.

- Recomenda-se, de forma enfática, a demolição da estrutura existente, de modo a viabilizar um novo aproveitamento do terreno que atenda melhor às exigências atuais do mercado. Considerando o elevado grau de deterioração da edificação e os custos envolvidos em sua recuperação, qualquer tentativa de reabilitação se mostraria economicamente inviável, com baixo retorno sobre o investimento.

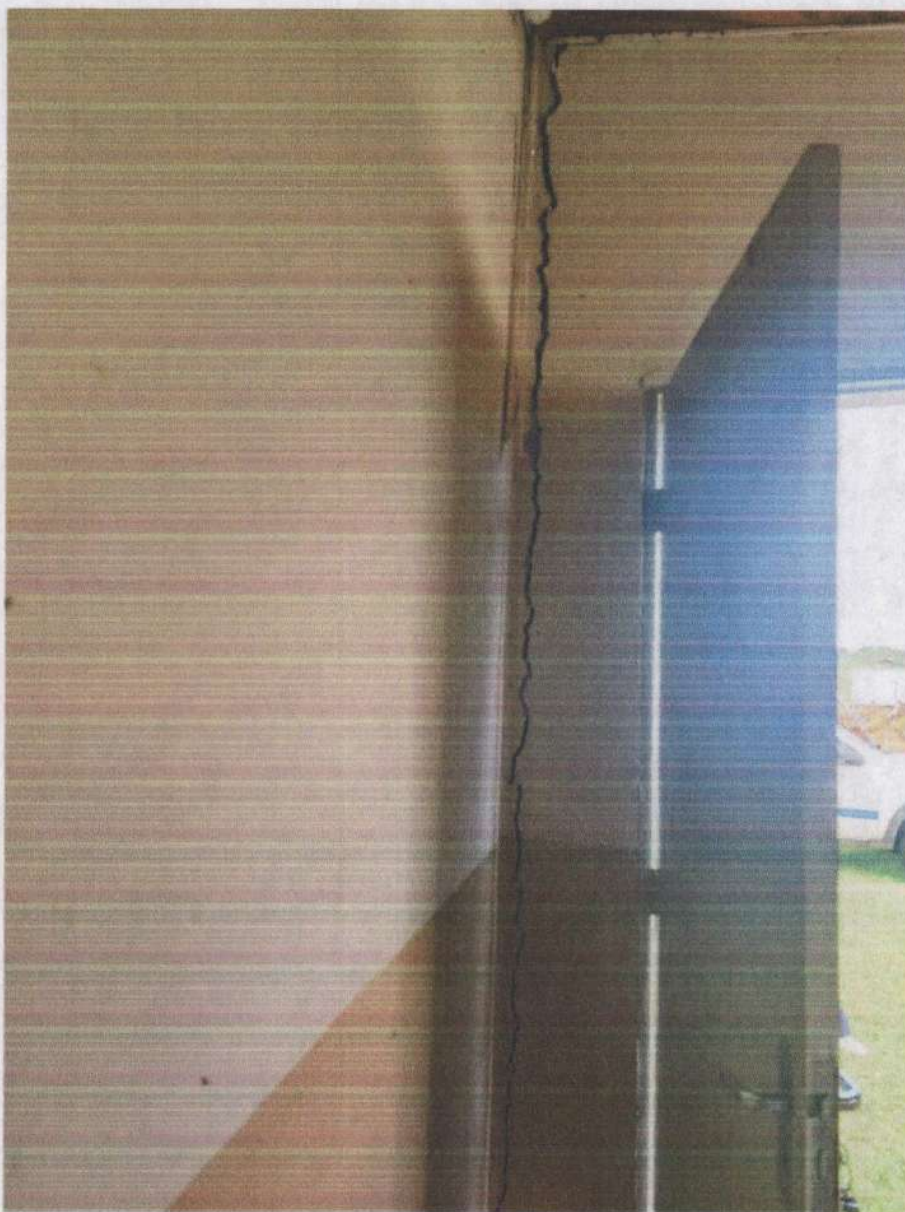
FOTO: 04 - Patologias de rachaduras.

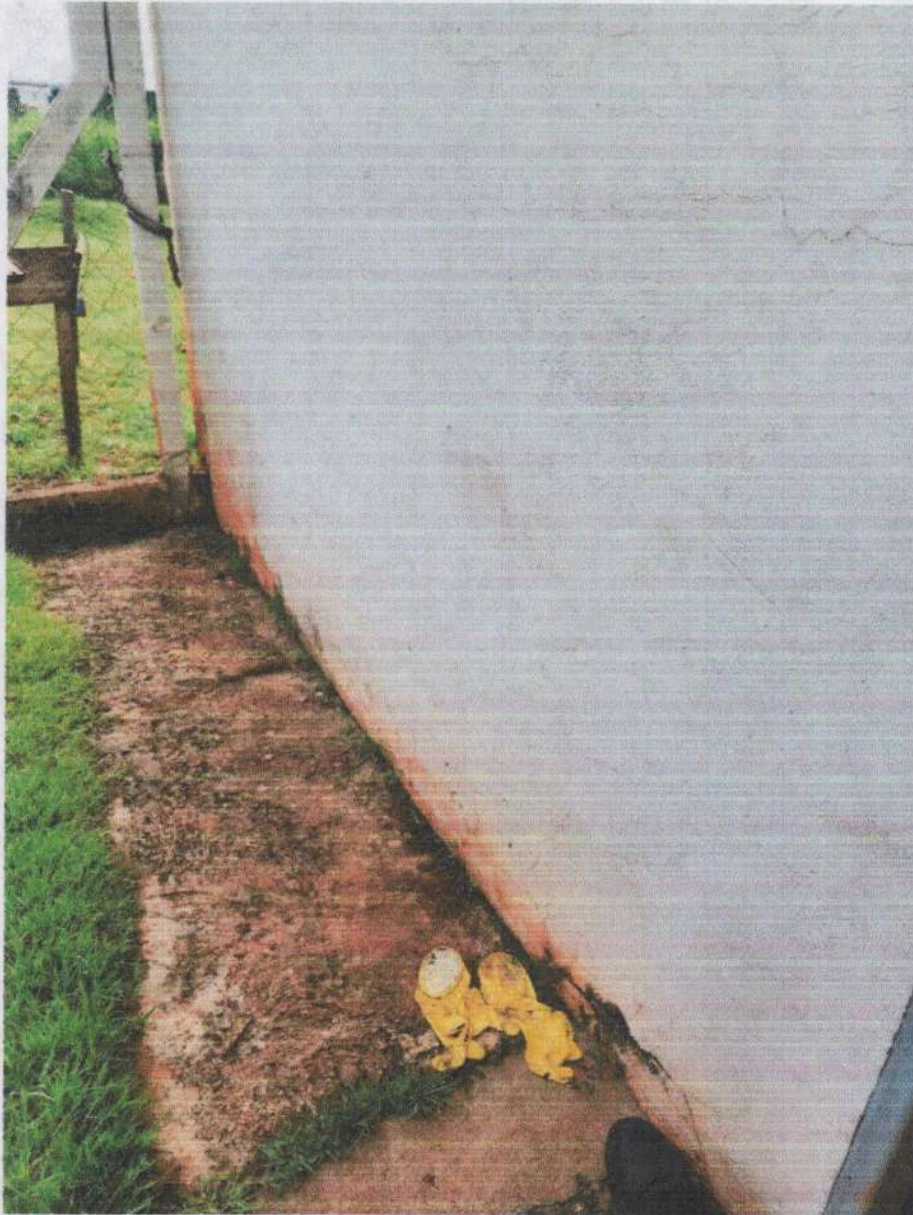
FOTO: 05 – Patologias de infiltrações generalizadas.

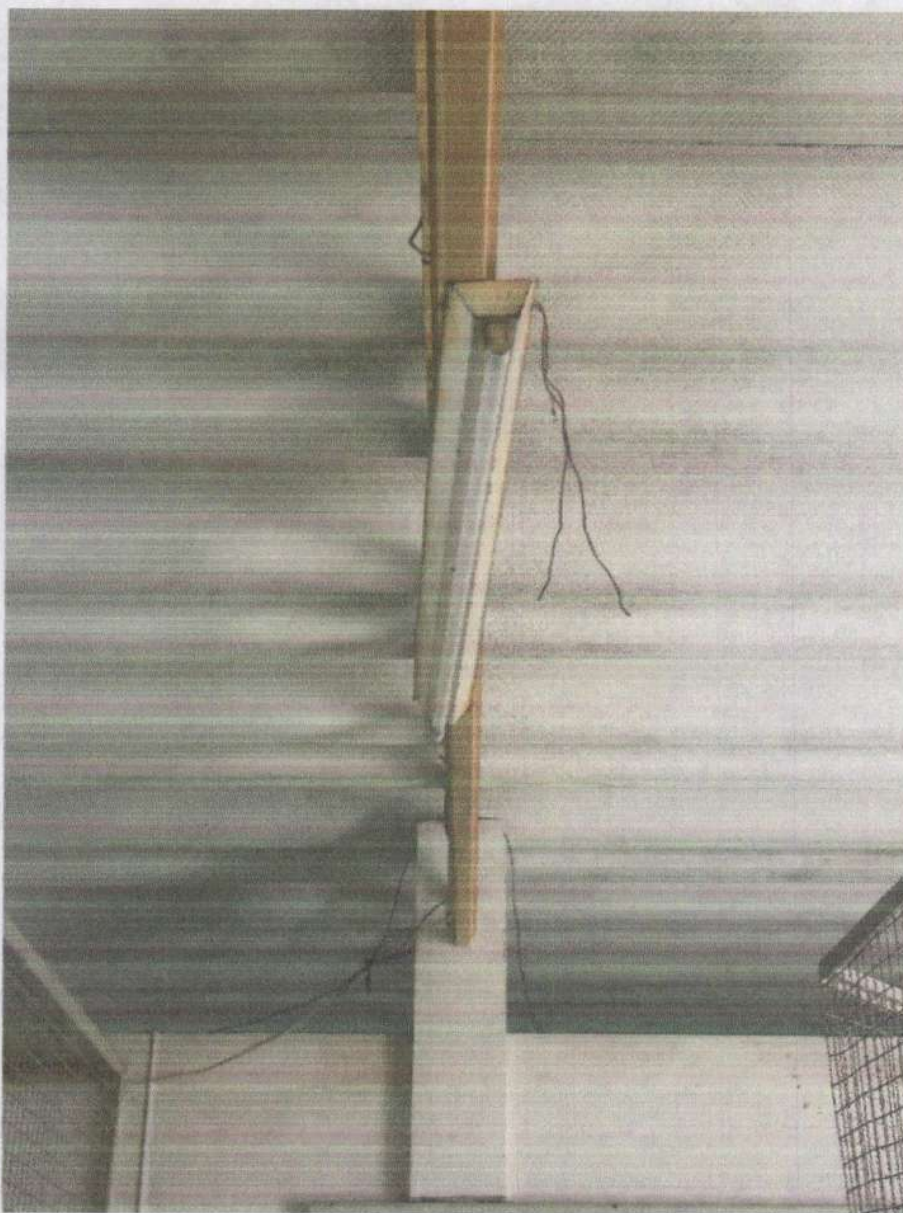
FOTO: 06 - Lâmpada tubular com estrutura comprometida, apresentando risco de queda e com fiações expostas.

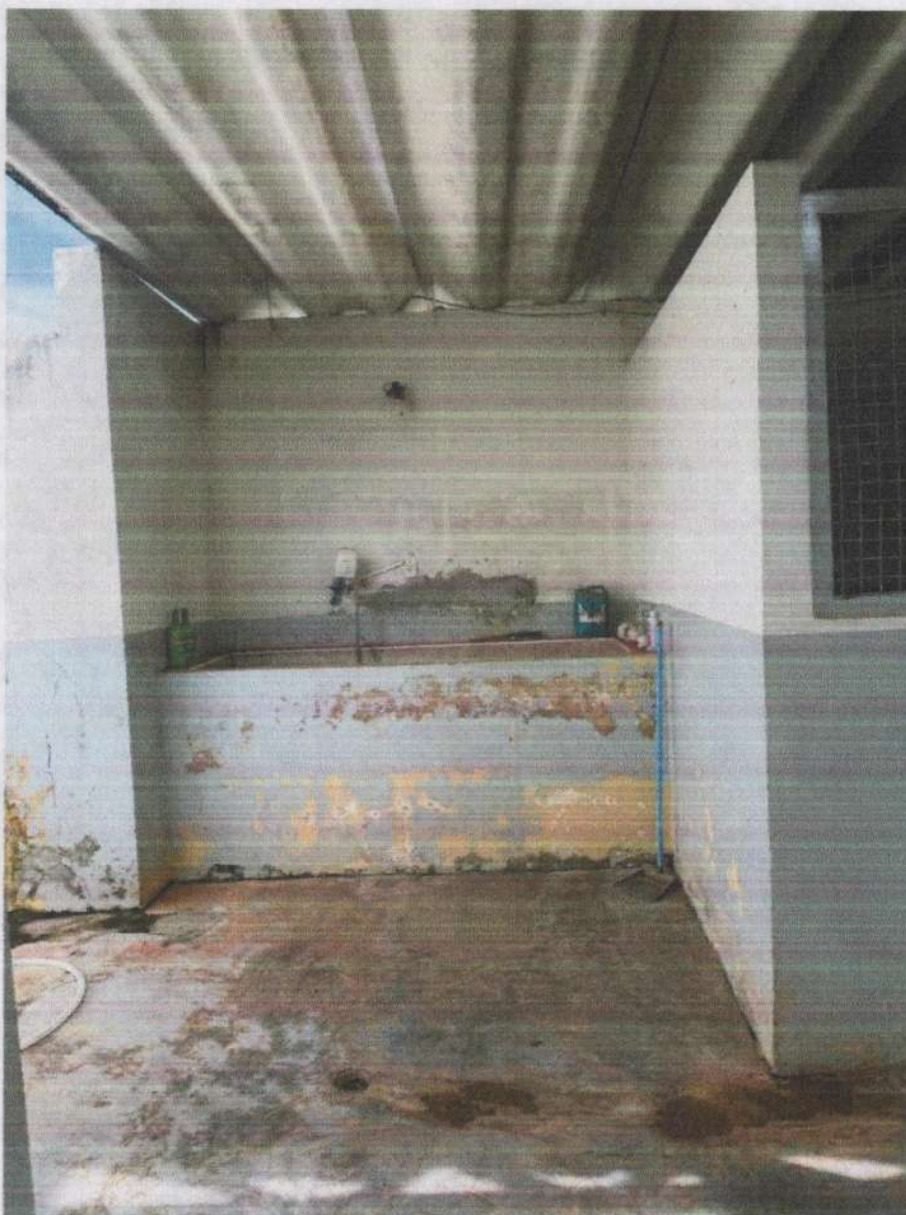
FOTO: 07 – Cobertura com telhas onduladas (calhetão) com instalação inadequada e sinais de deterioração do ambiente com patologias de infiltrações generalizadas.

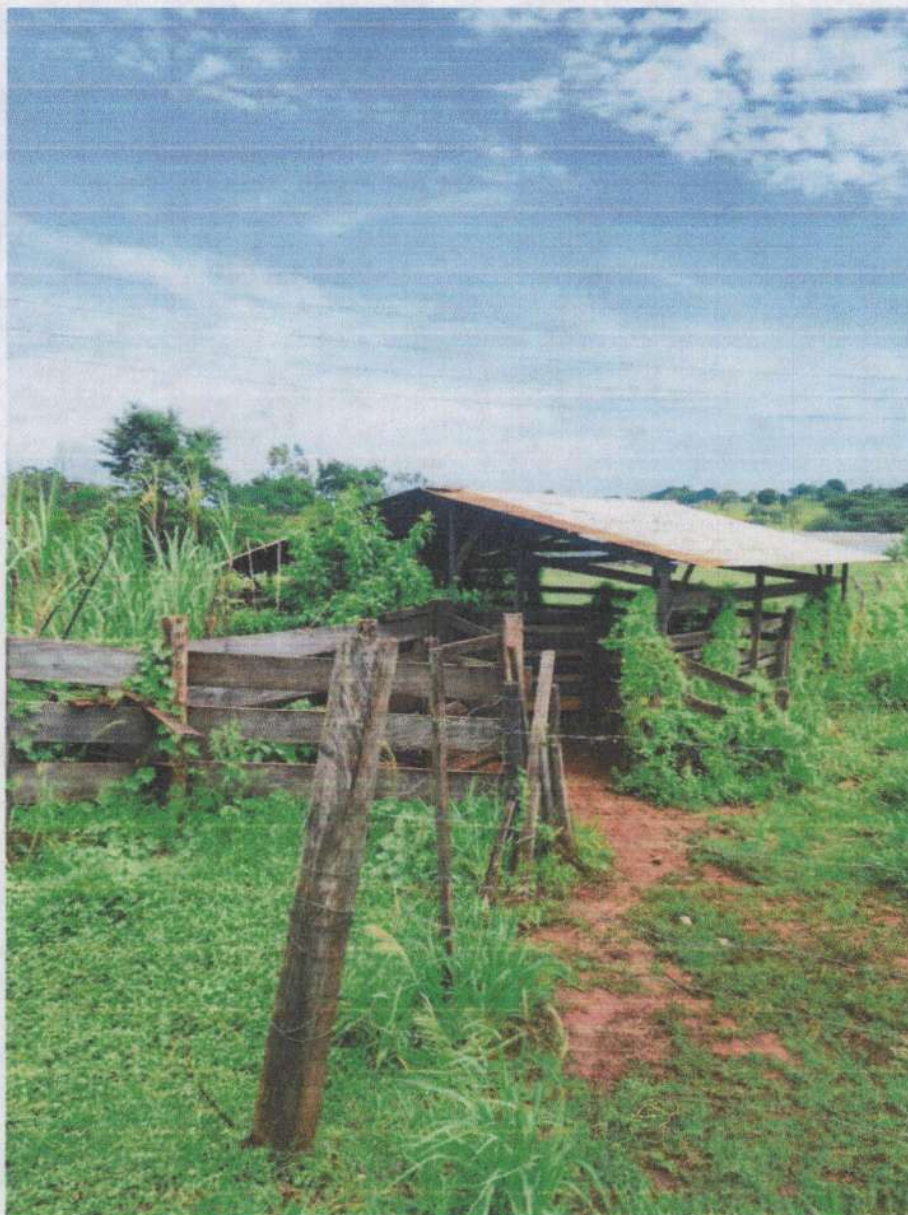
FOTO: 08 - Estrutura em condições precárias, com cercamento danificado e risco de colápsio.

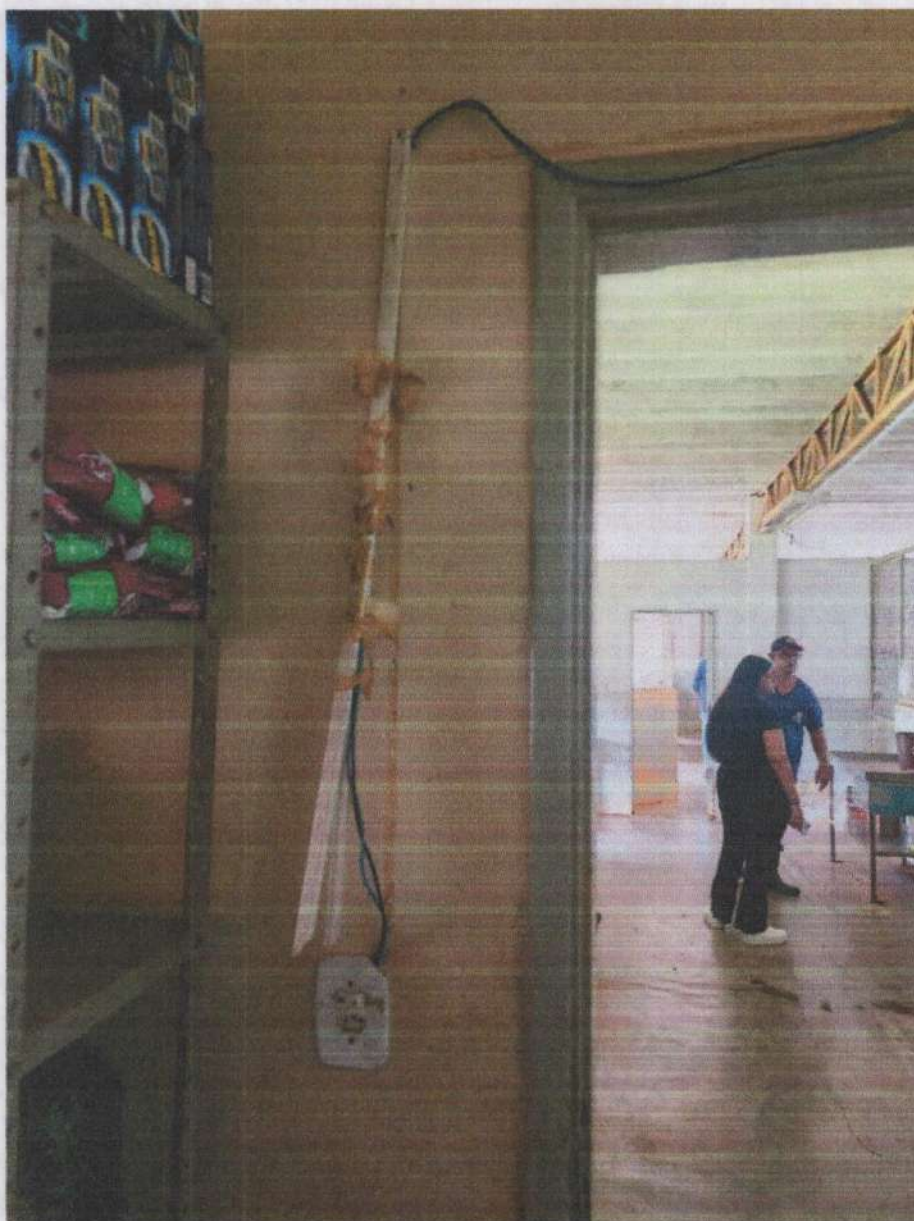
FOTO: 09 – Instalação elétrica exposta com caneleta danificada.

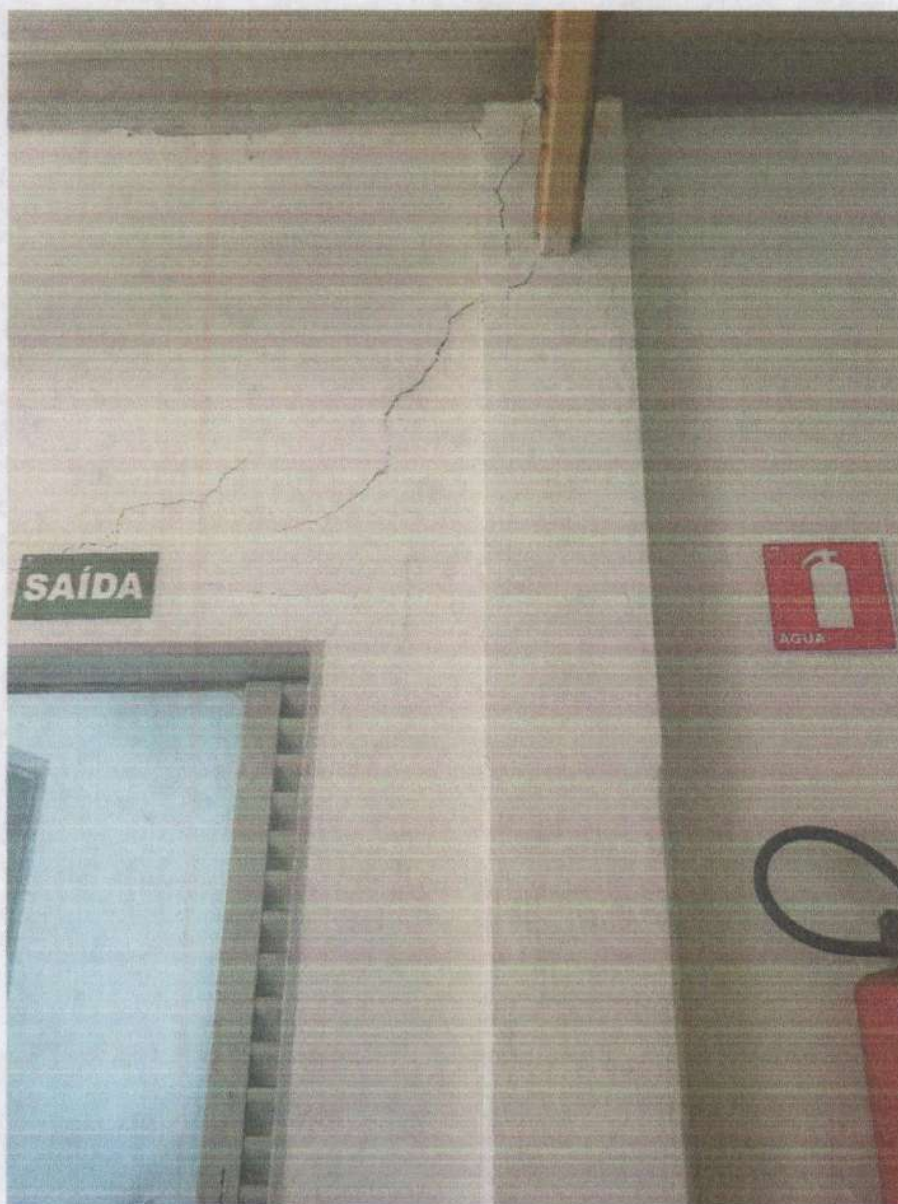
FOTO: 10 – Fissuras e rachaduras aparentes devido a recalques da estrutura.

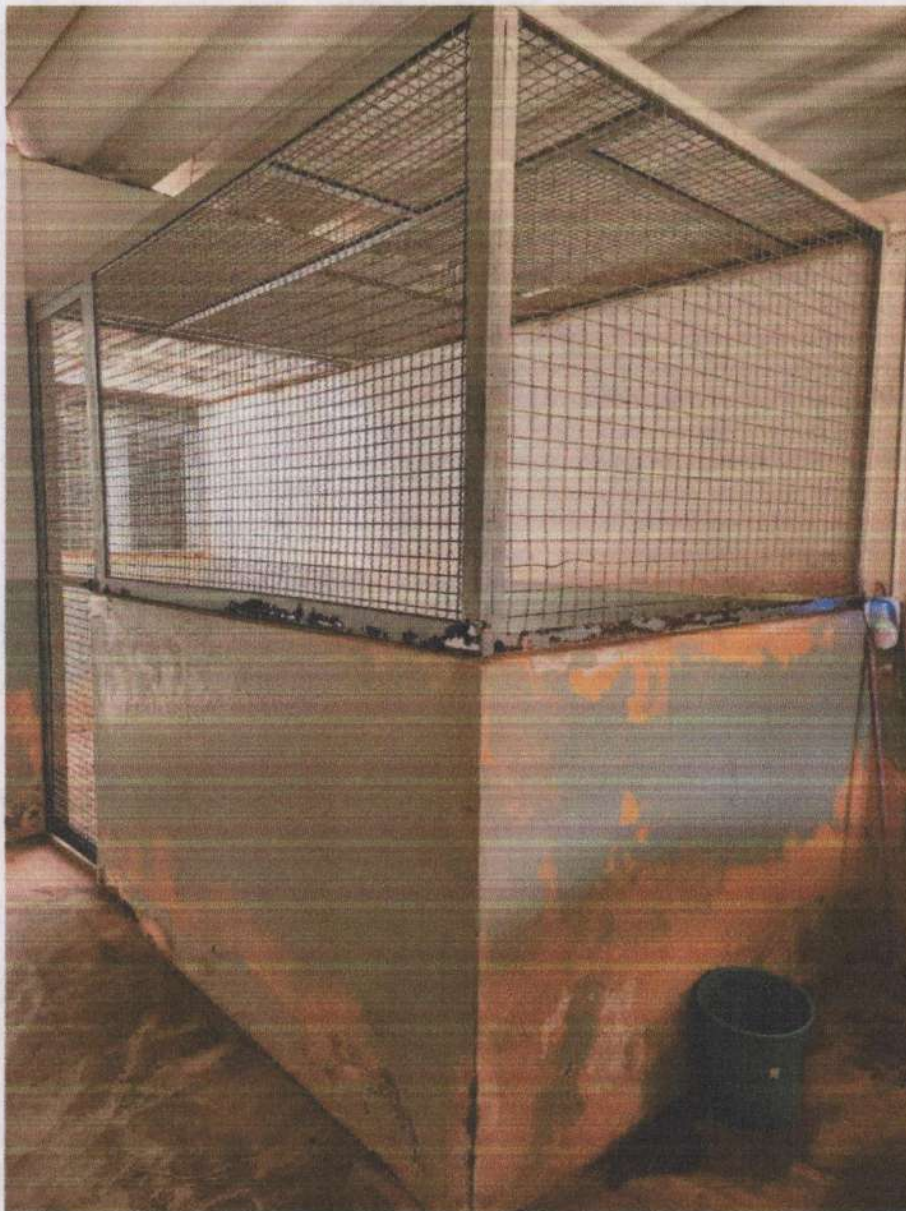
FOTO: 11 – Estrutura com degradação de revestimento, com oxidação e corrosões.

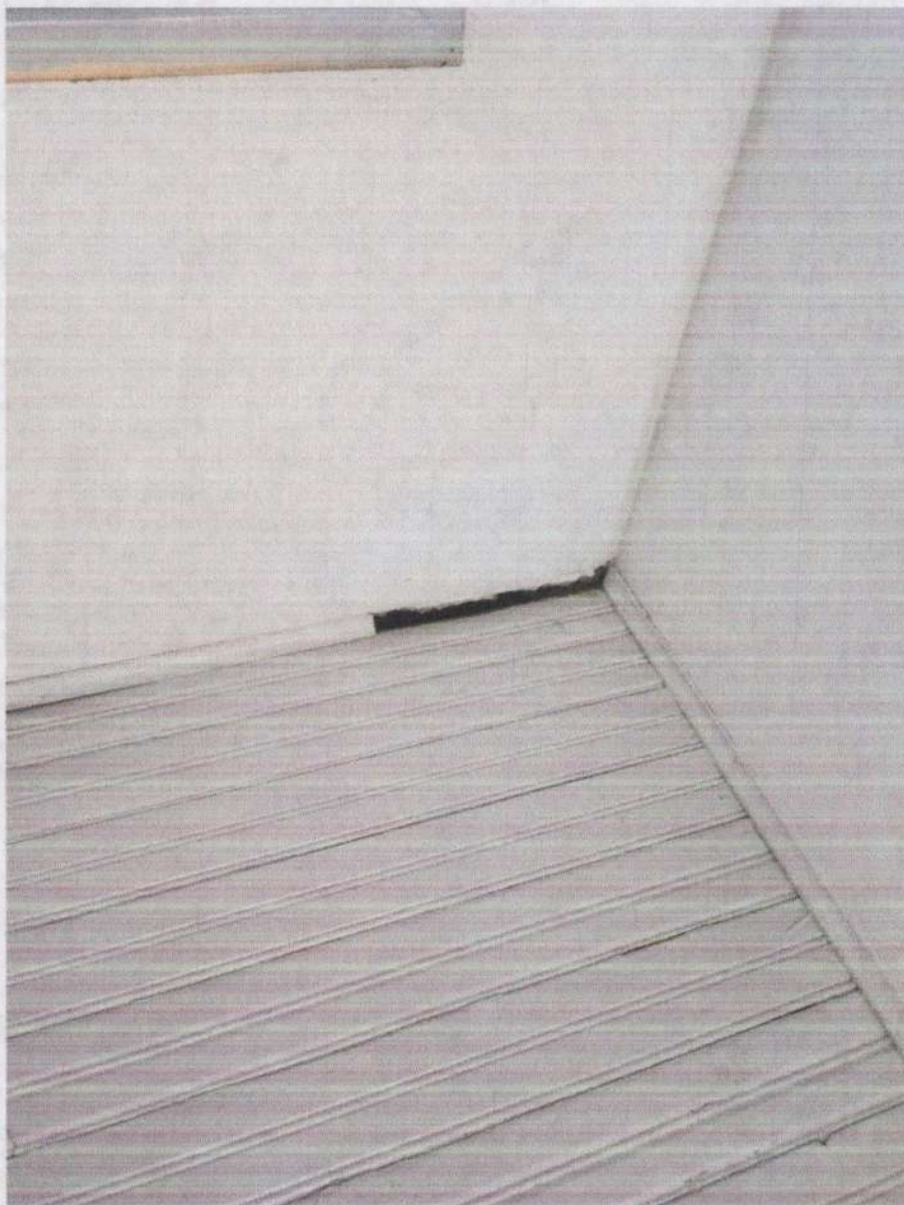
FOTO: 12 -Falta de moldura do forro de madeira.

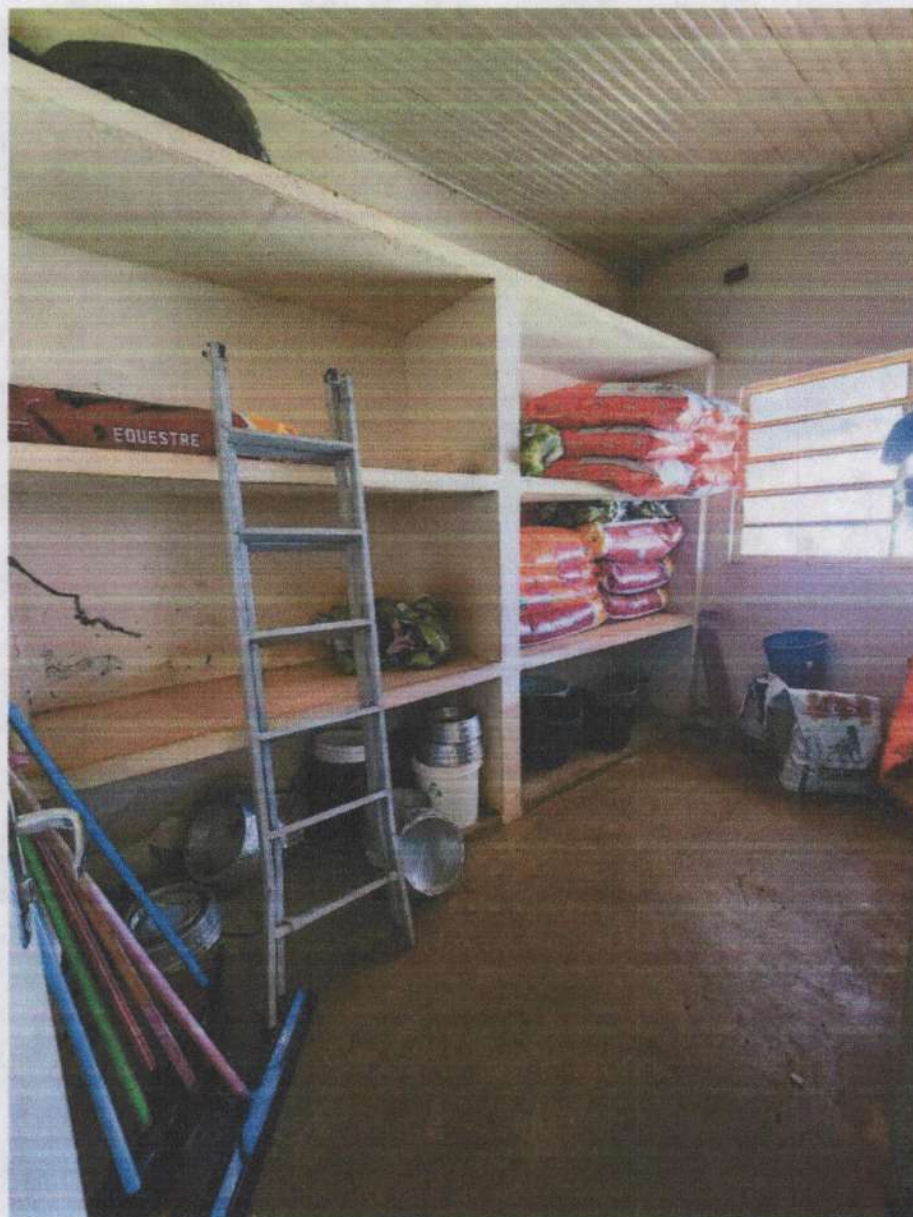
FOTO: 13 – Prateleiras obsoletas, instalações antigas e patologias de infiltração.

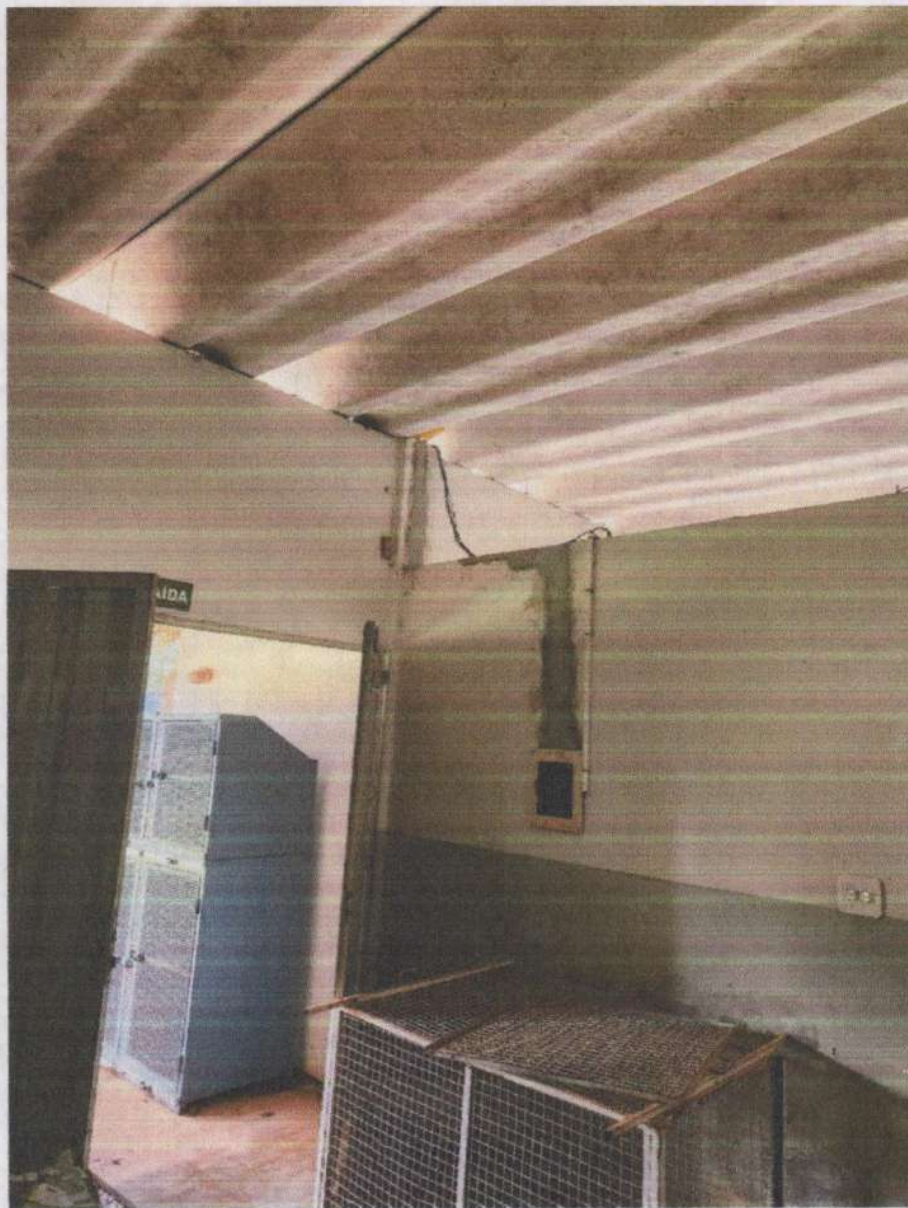
FOTO: 14 – Aberturas na estrutura, falta de vedação em ambiente externo e fios elétricos expostos.

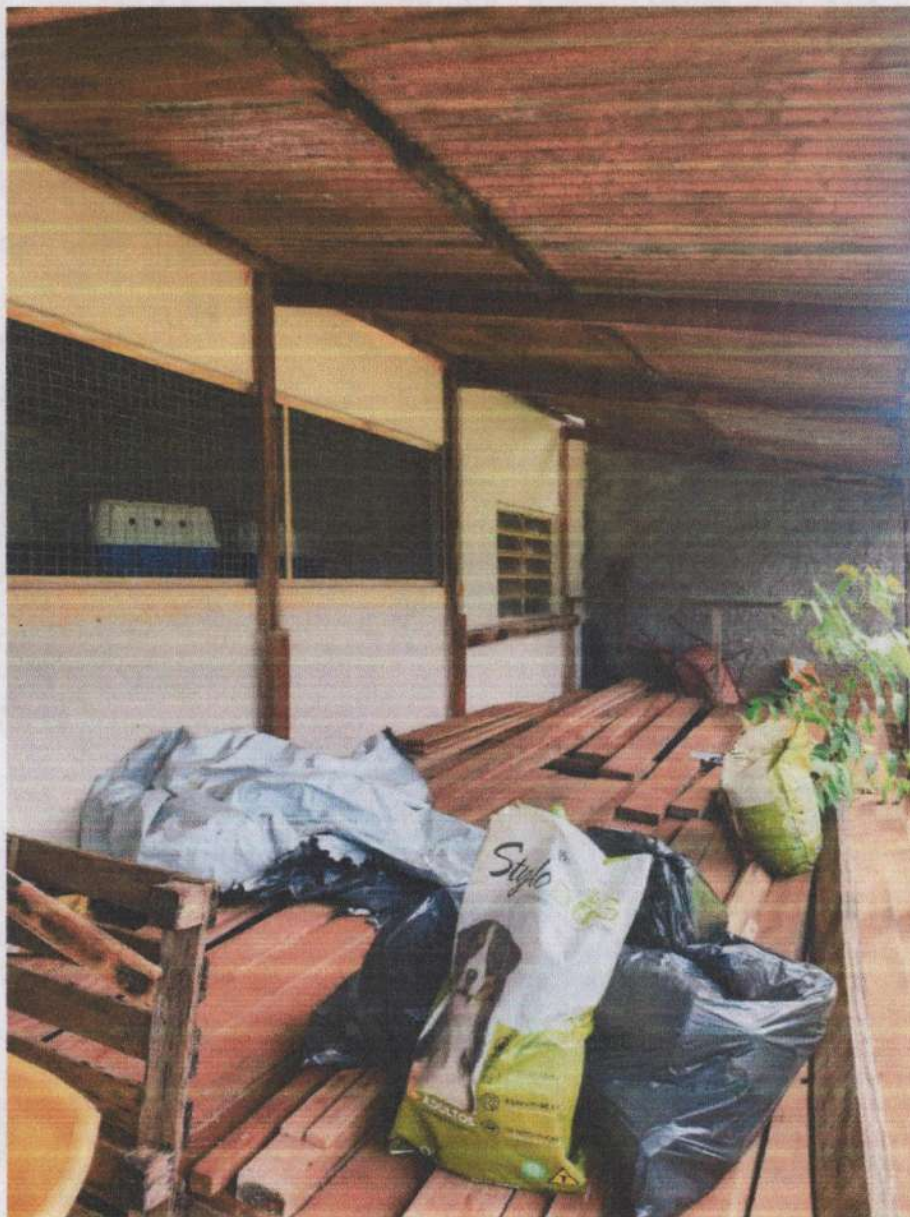
FOTO: 15 - Área externa com acúmulo de materiais, estrutura de madeira deteriorada, instalada incorretamente e instalações antigas.

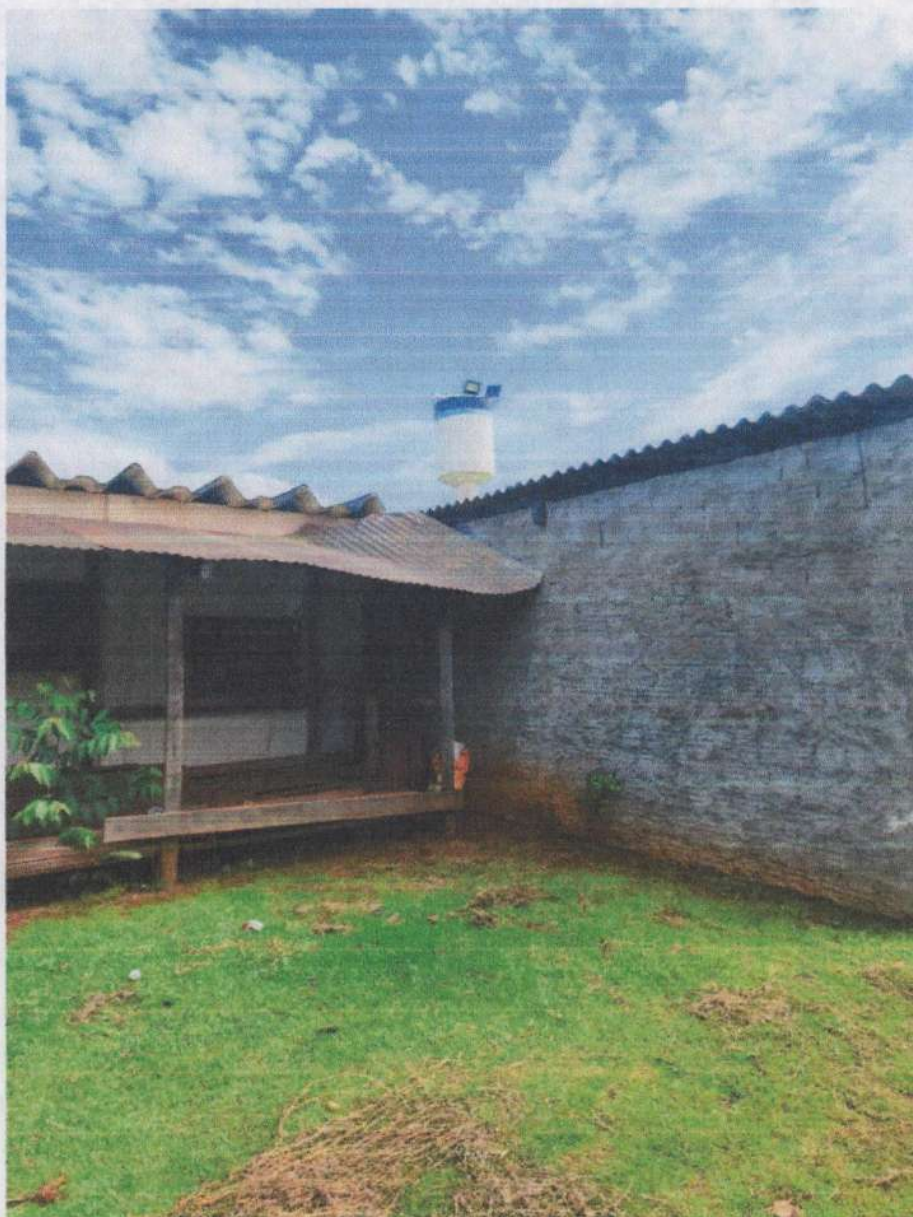
FOTO: 16 -Área externa com cobertura danificada com risco de colapso, estrutura de madeira danificada e instalações antigas.

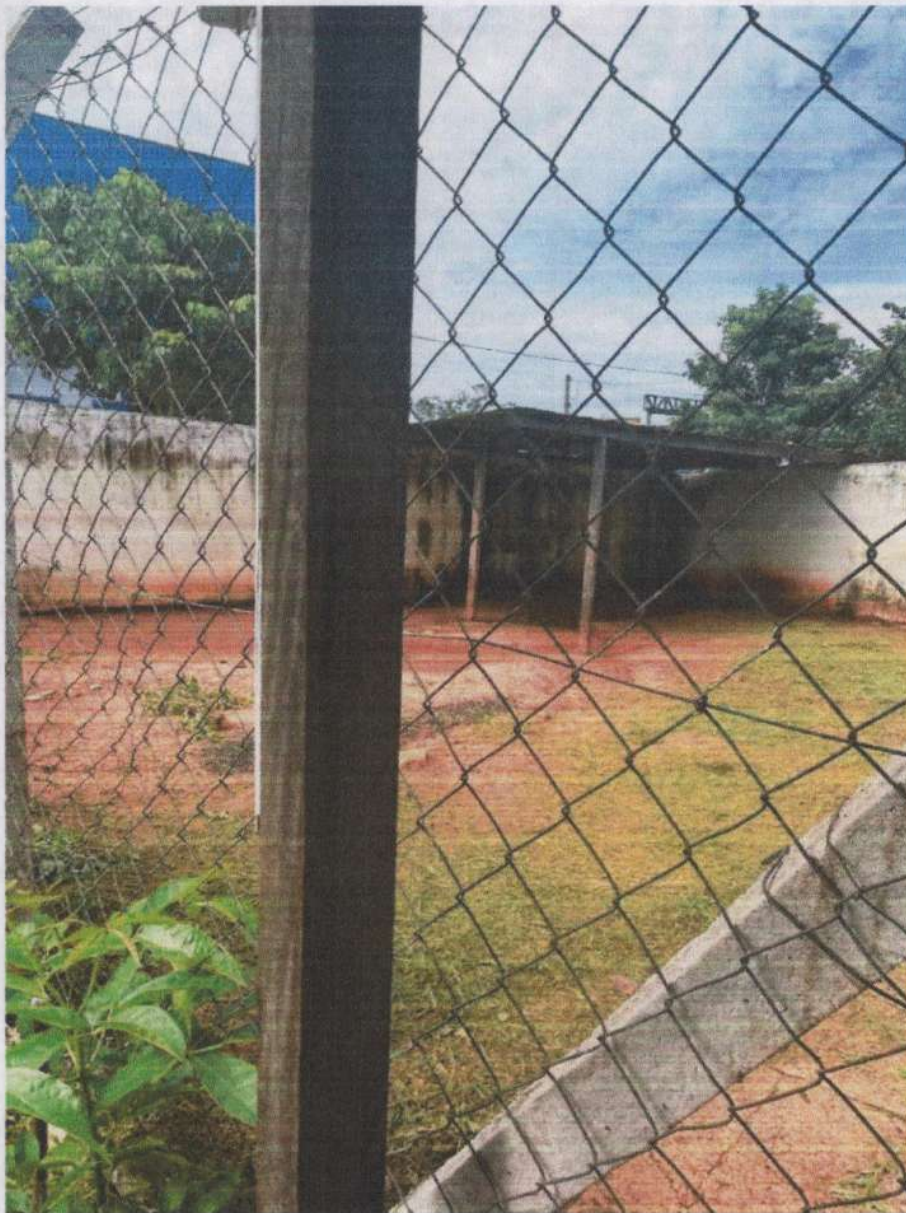
FOTO: 17 -Patologias diversas de infiltração e estrutura danificada com risco de colapso.

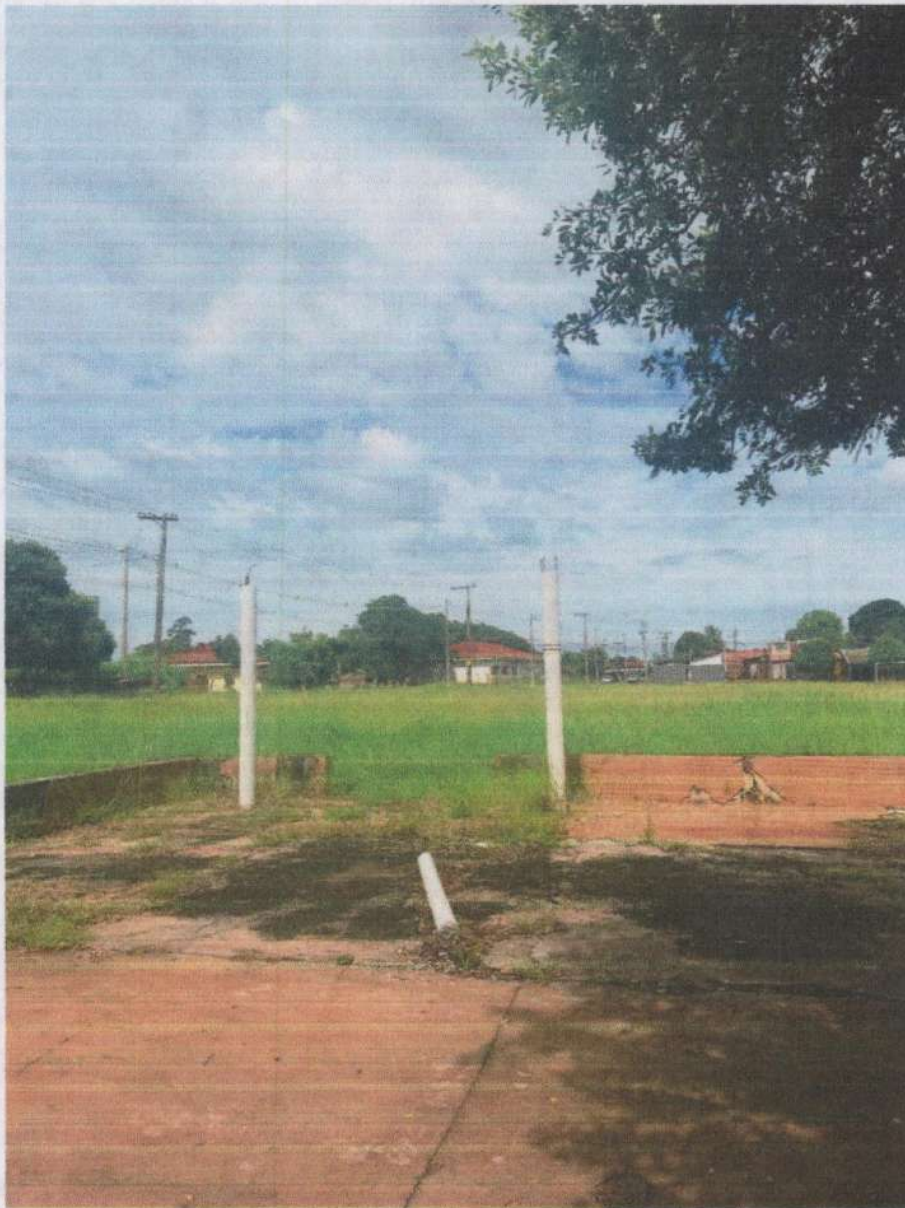
FOTO: 18 – Área externa com piso deteriorado, pilar caído e outros com risco de colapso.

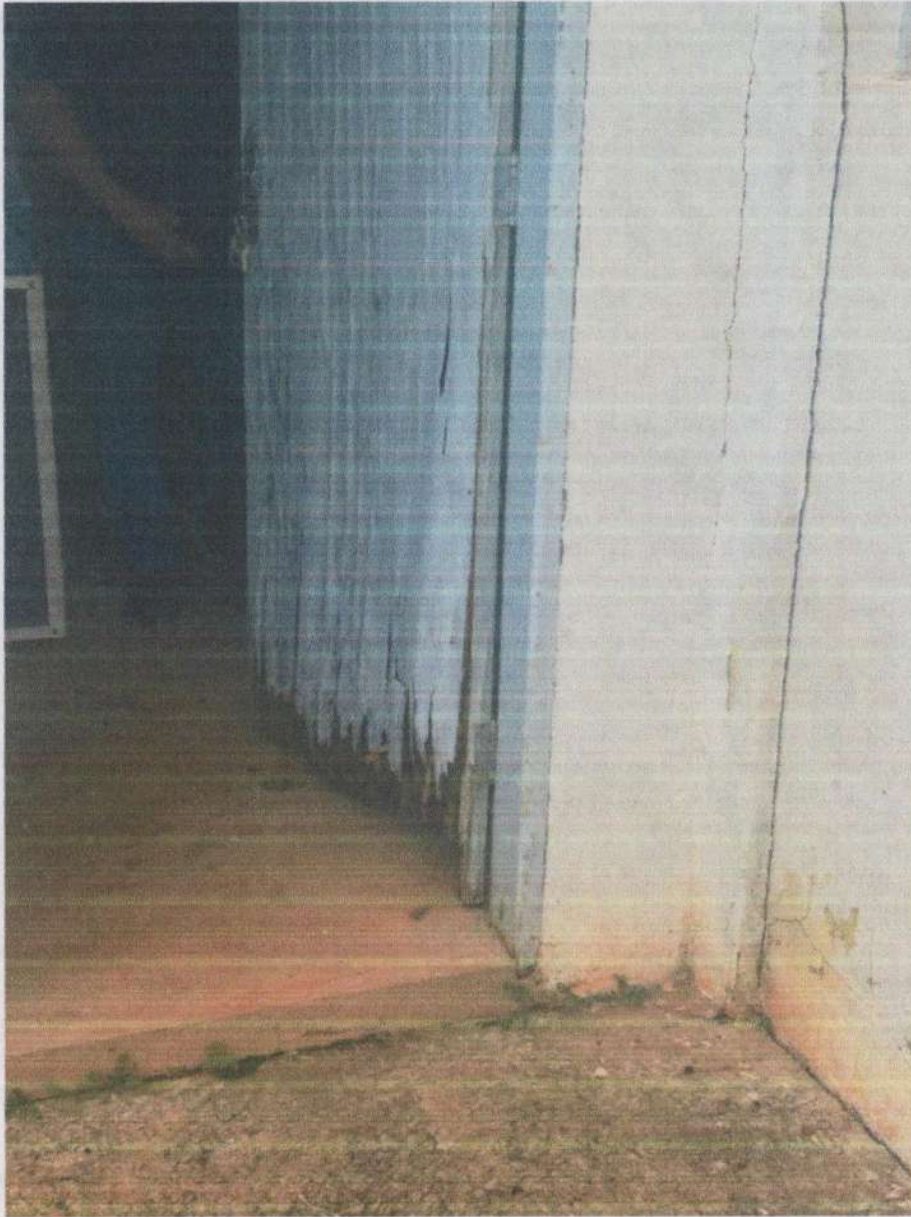
FOTO: 19 – Porta de madeira danificada, danos estruturais e desnível entre pisos.

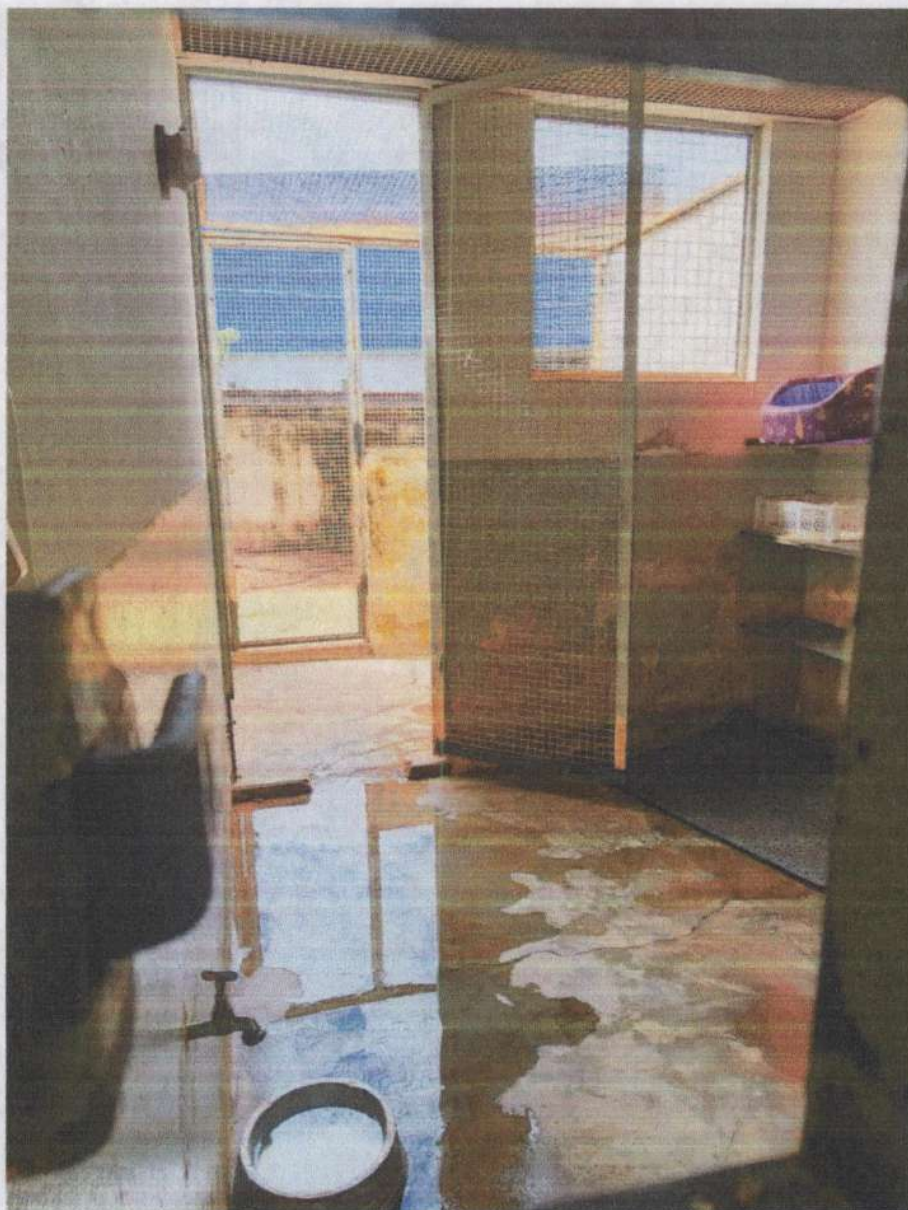
FOTO: 20 -Patologias diversas de infiltração, acúmulo de água no piso, instalações antigas e estrutura metálica com oxidações e corrosões.

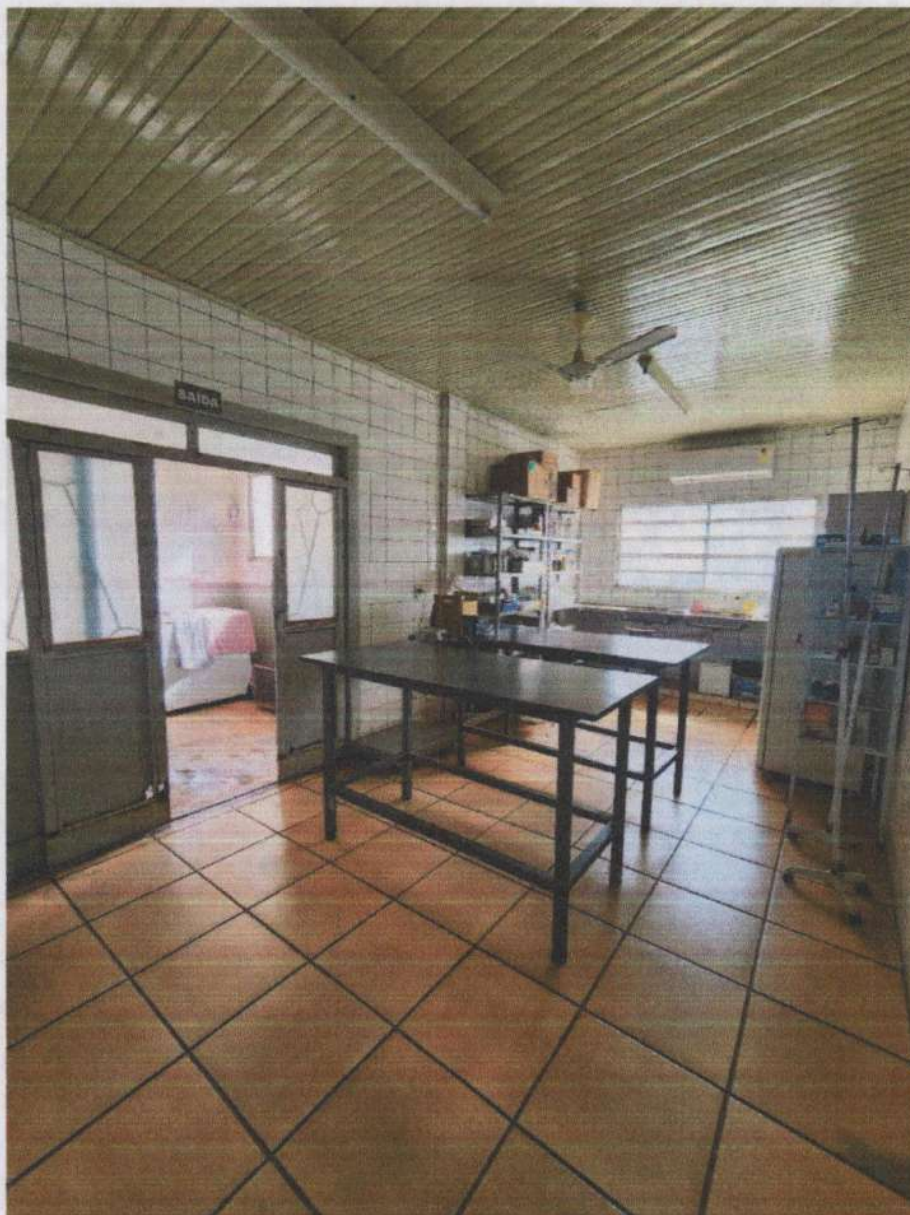
FOTO: 21 – Porta com sinais de oxidação e corrosão, ambiente precário e instalações antigas.
