LAUDO DE AVALIAÇÃO N.º 52/2025

LAUDO DE AVALIAÇÃO N. 103/2025

LAUDO DE AVALIAÇÃO N.104/2025

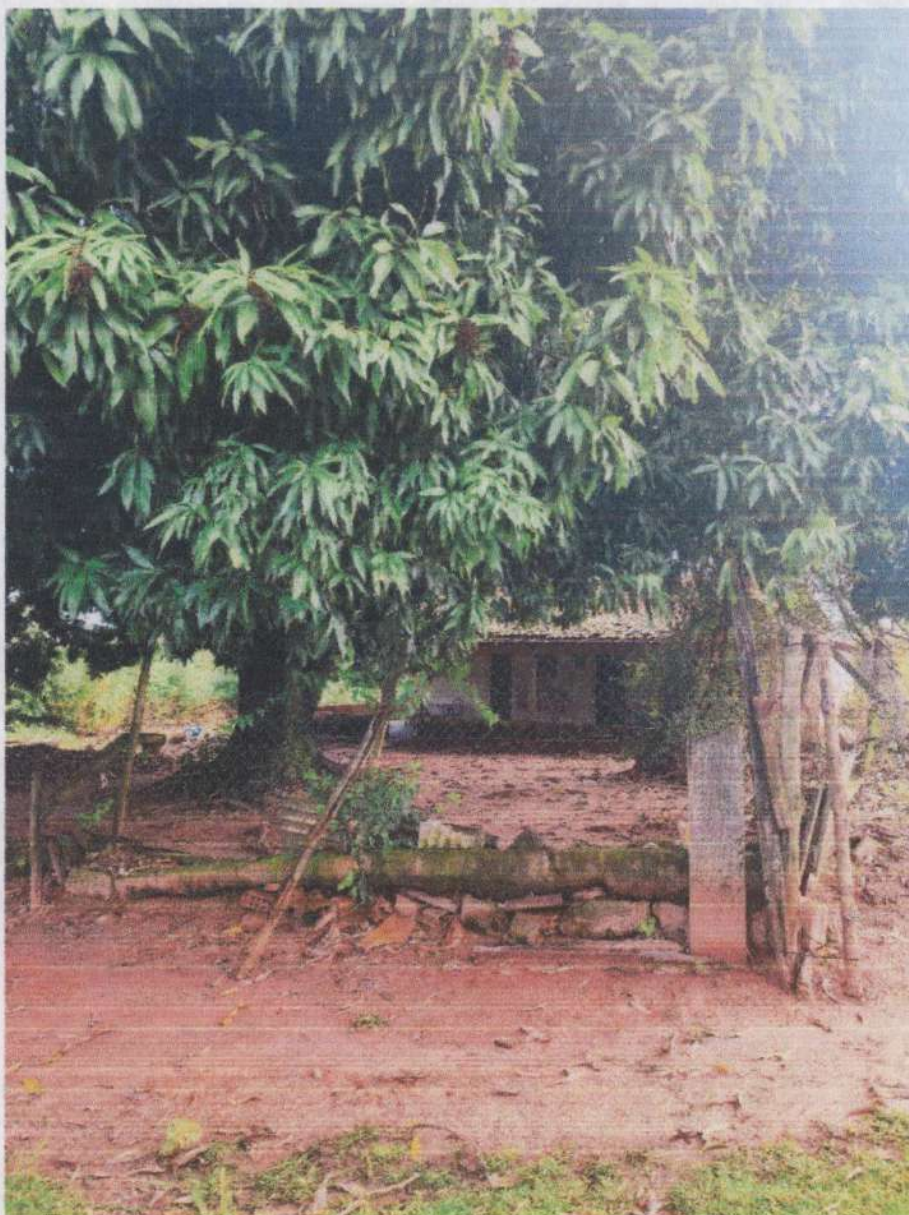
FOTO: 02 - Acesso na Rua Pastor Francisco Palácio, cerca deteriorada e presença de entulhos.

- Recomenda-se, de forma enfática, a demolição da estrutura existente, de modo a viabilizar um novo aproveitamento do terreno que atenda melhor às exigências atuais do mercado. Considerando o elevado grau de deterioração da edificação e os custos envolvidos em sua recuperação, qualquer tentativa de reabilitação se mostraria economicamente inviável, com baixo retorno sobre o investimento.

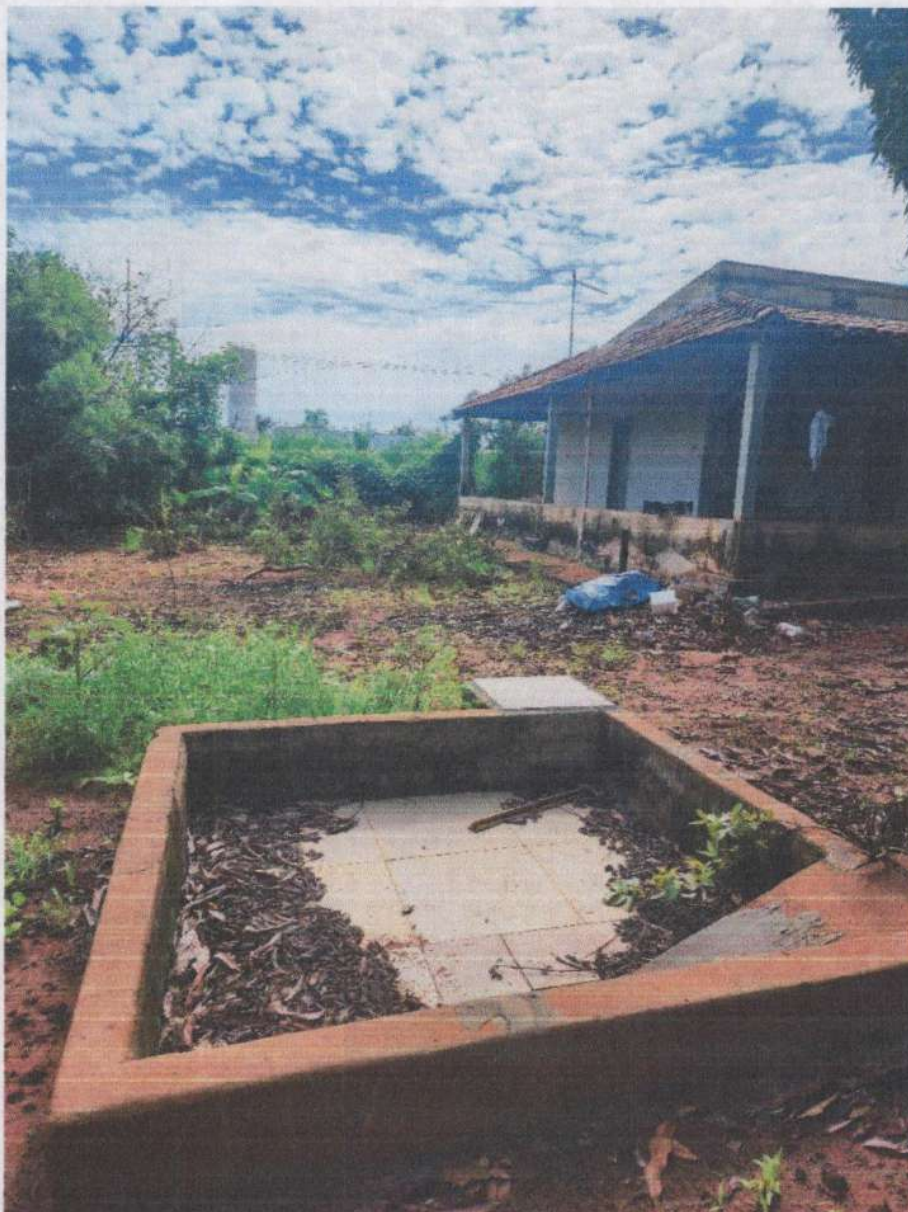
FOTO: 03 - Estrutura exposta e mal conservada, descarte irregular de lixo, trincas e desgastes visíveis, patologias de infiltração.

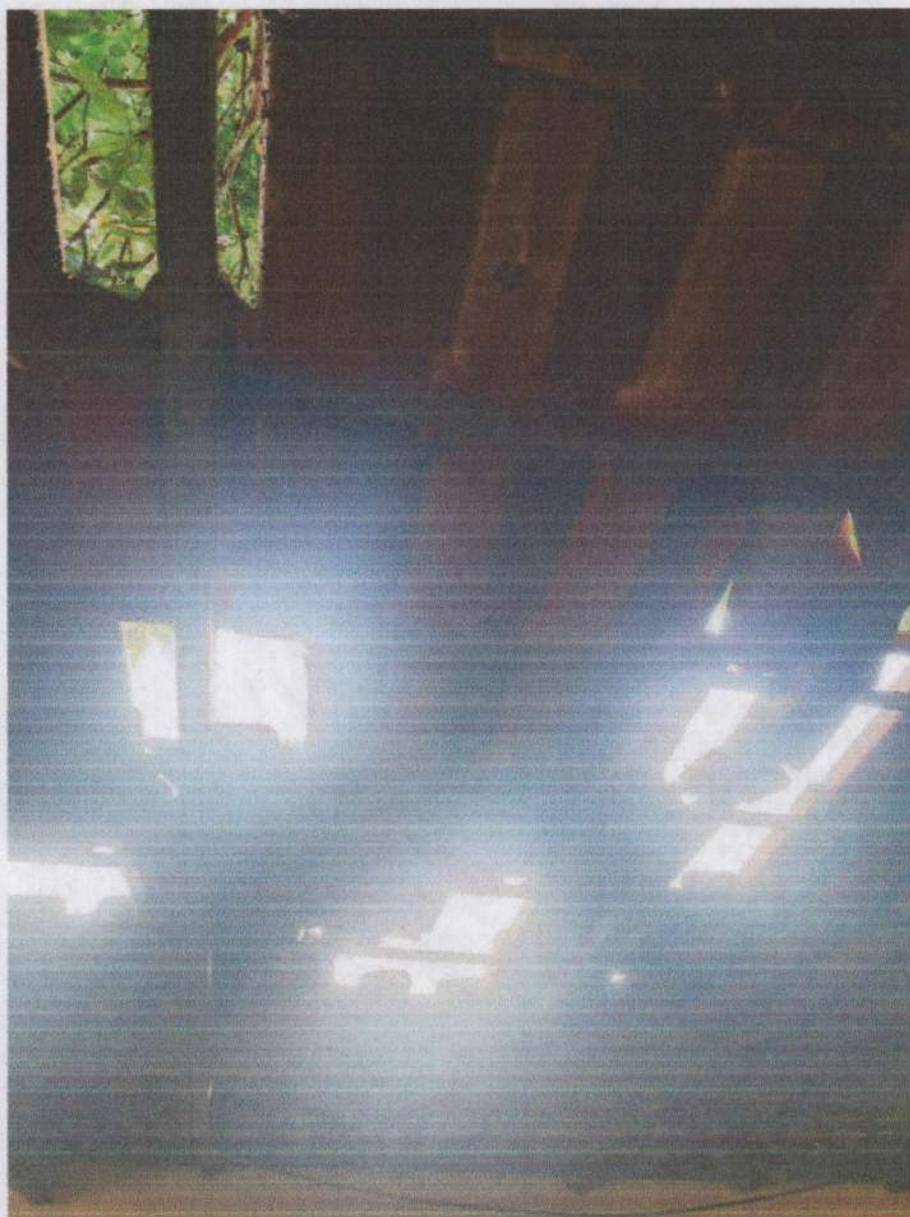
FOTO: 04 – Telhado com falhas de telhas, fiação exposta, estrutura metálica de cobertura em péssimo estado de conservação, com sinais de oxidação e corrosão.

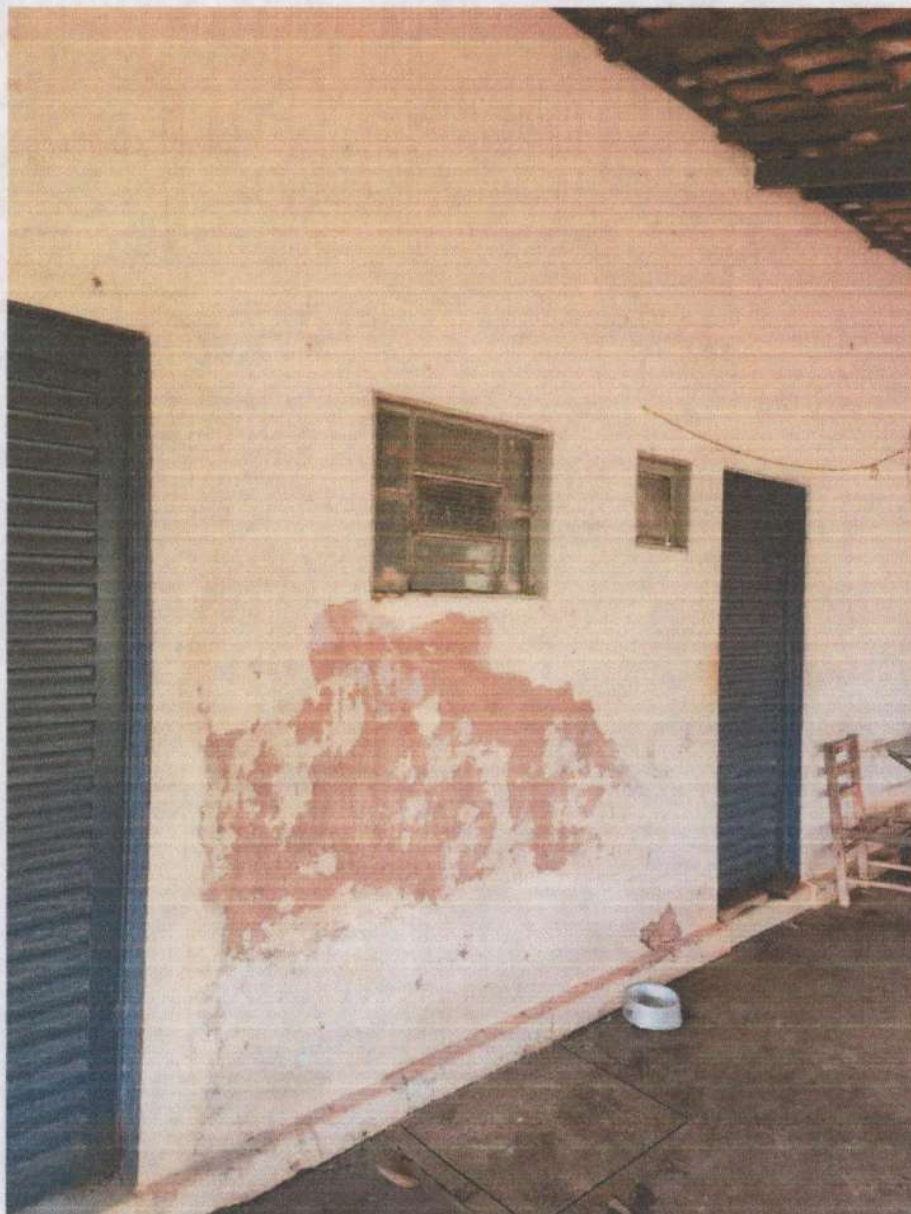
FOTO: 05 – Patologias de infiltrações generalizadas, instalações antigas e contrapiso deteriorado.

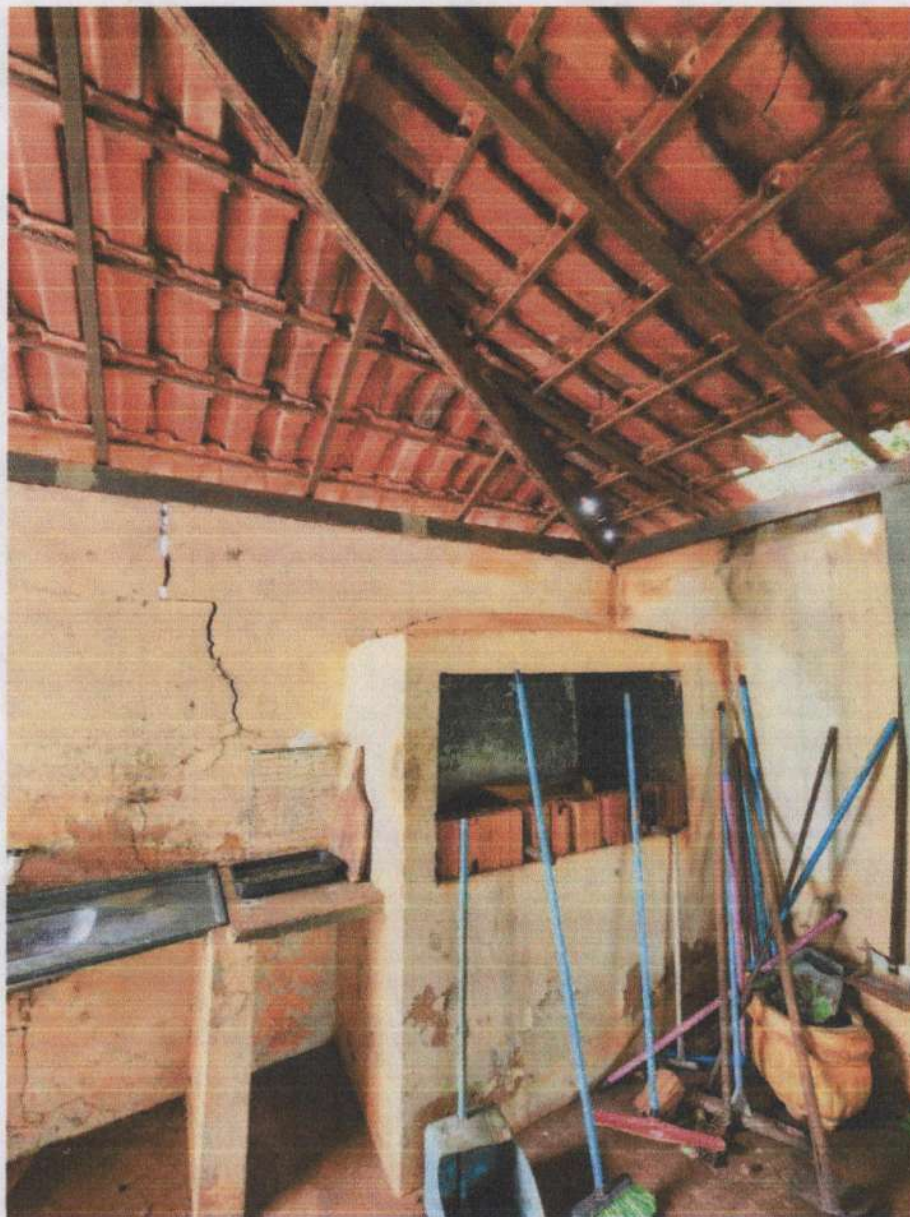
FOTO: 06 - Fissuras e rachaduras aparentes devido a recalques da estrutura, telhado deteriorado, patologias e infiltrações generalizadas, mofo, bolor e ferragens com sinais de oxidação e corrosão.

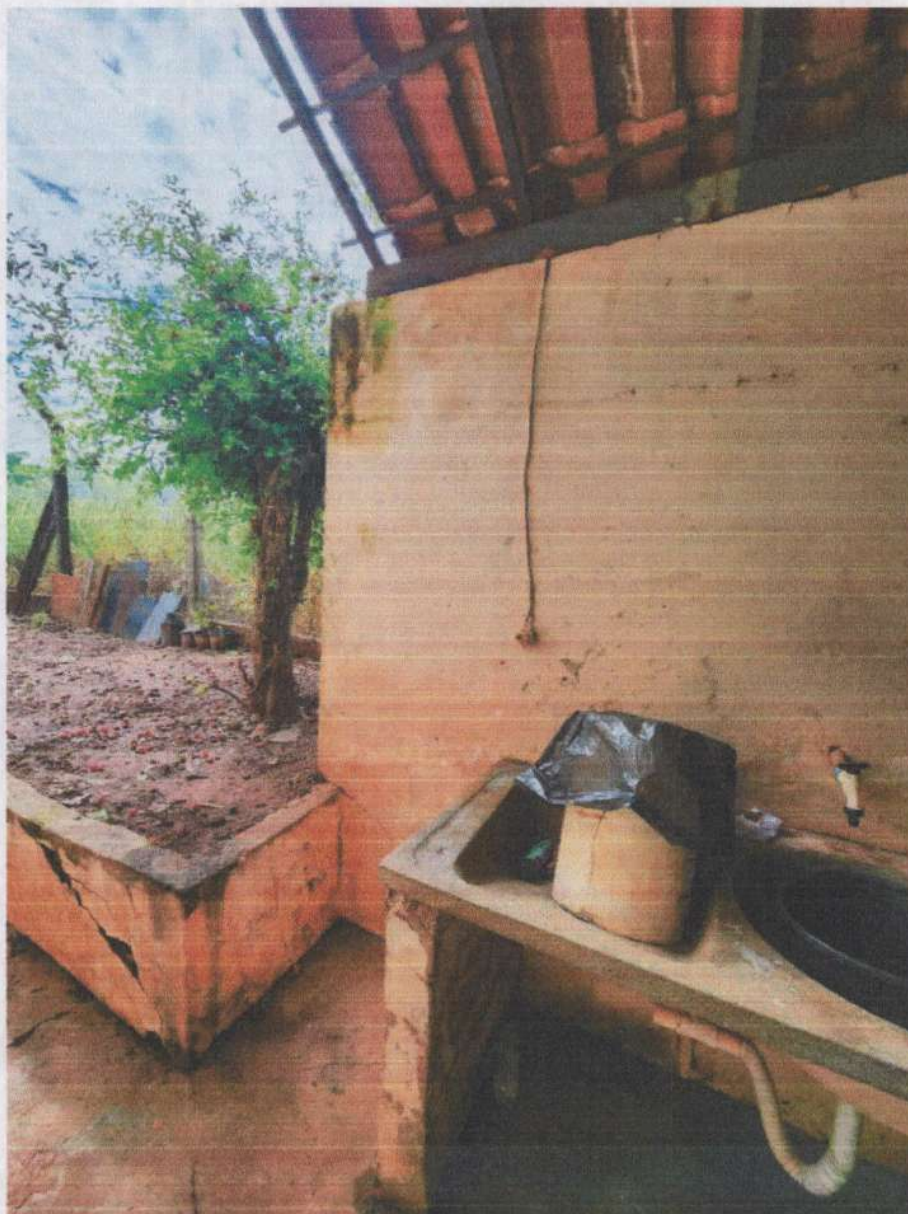
FOTO: 07 – Fissuras e rachaduras aparentes devido a recalques da estrutura, telhado deteriorado, patologias e infiltrações generalizadas, mofo, bolor e ferragens com sinais de oxidação e corrosão.

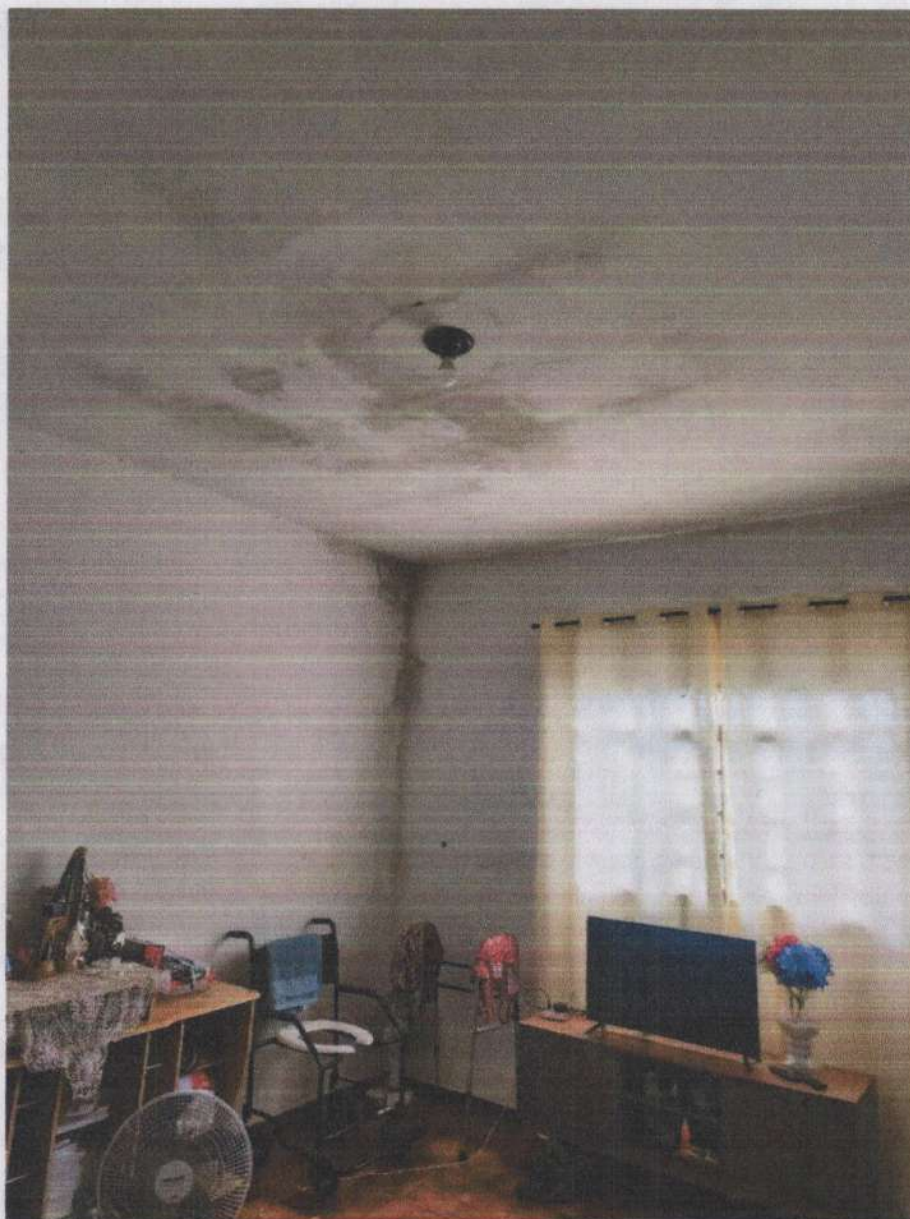
FOTO: 08 – Patologias de infiltração generalizadas.

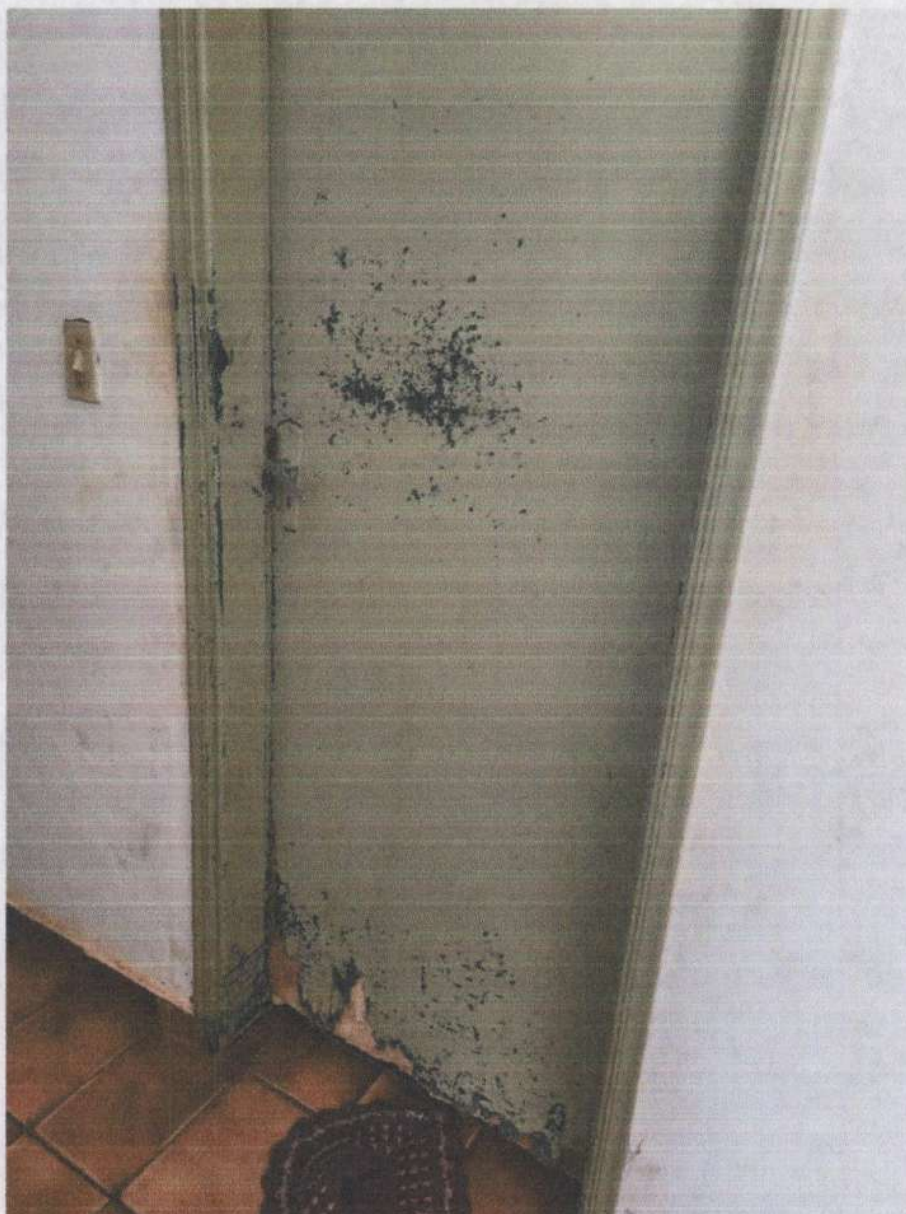
FOTO: 09 – Patologias de infiltrações generalizadas, porta de madeira danificada e instalações antigas.

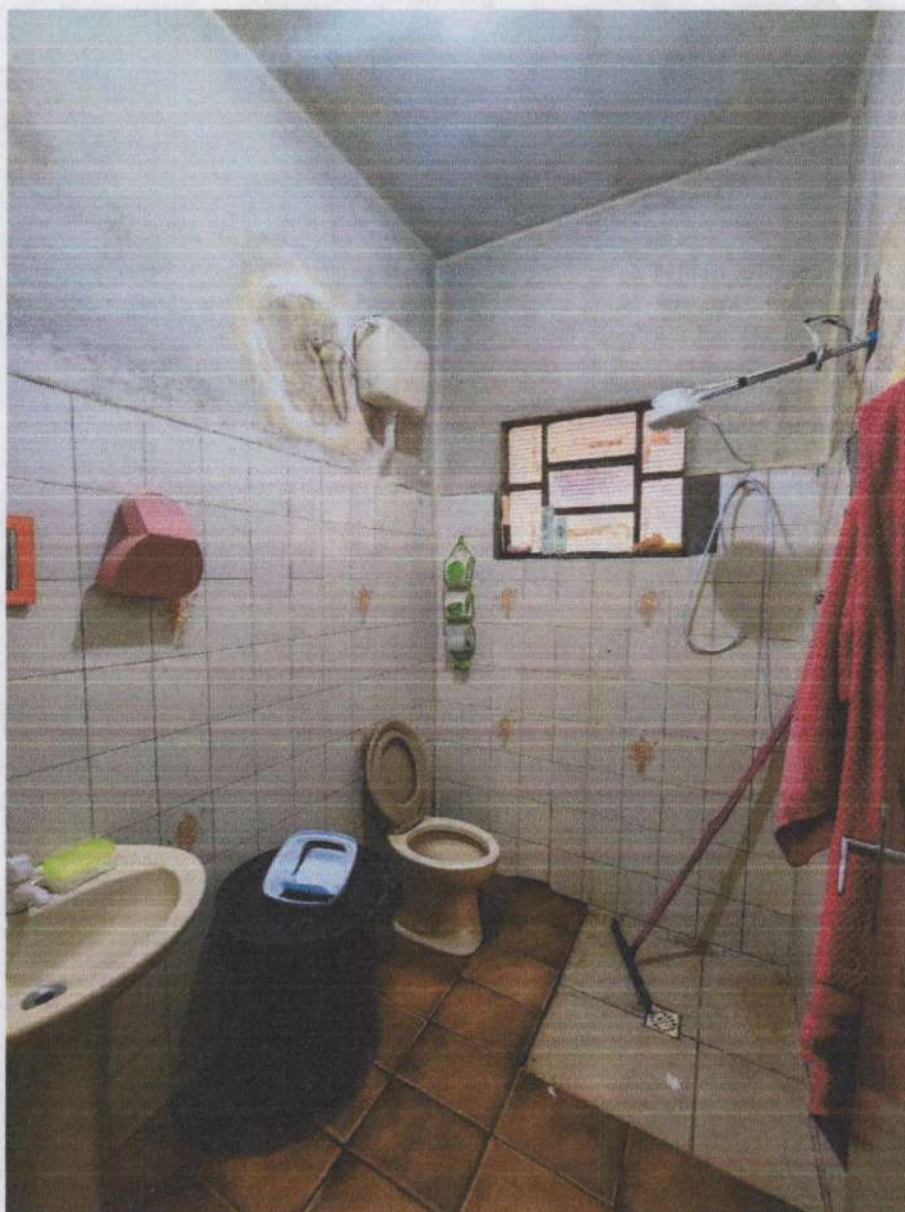
FOTO: 10 –Banheiro com instalações antigas, patologias de infiltração e fiações expostas.

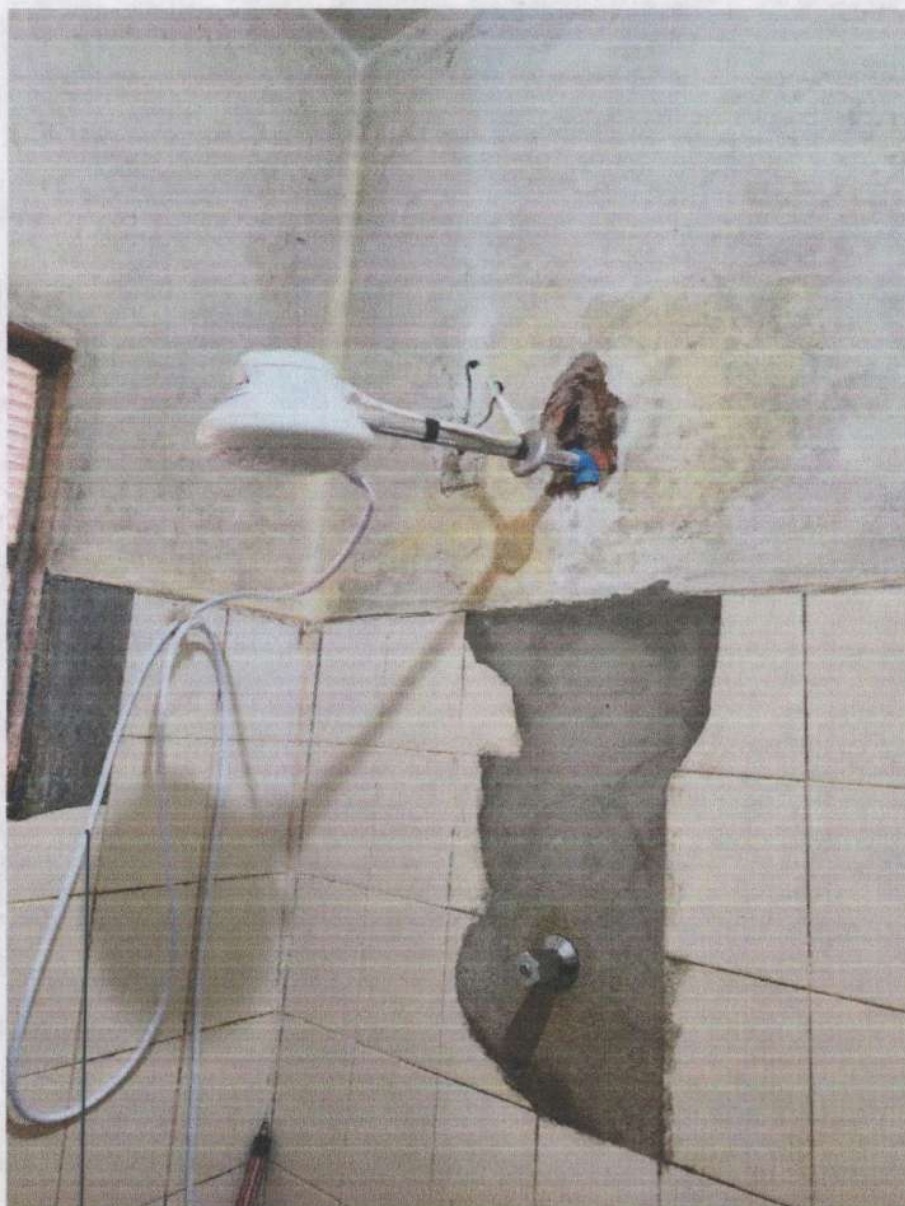
FOTO: 11 - Banheiro com instalações antigas, patologias de infiltração, fiações expostas e parede deteriorada no chuveiro.

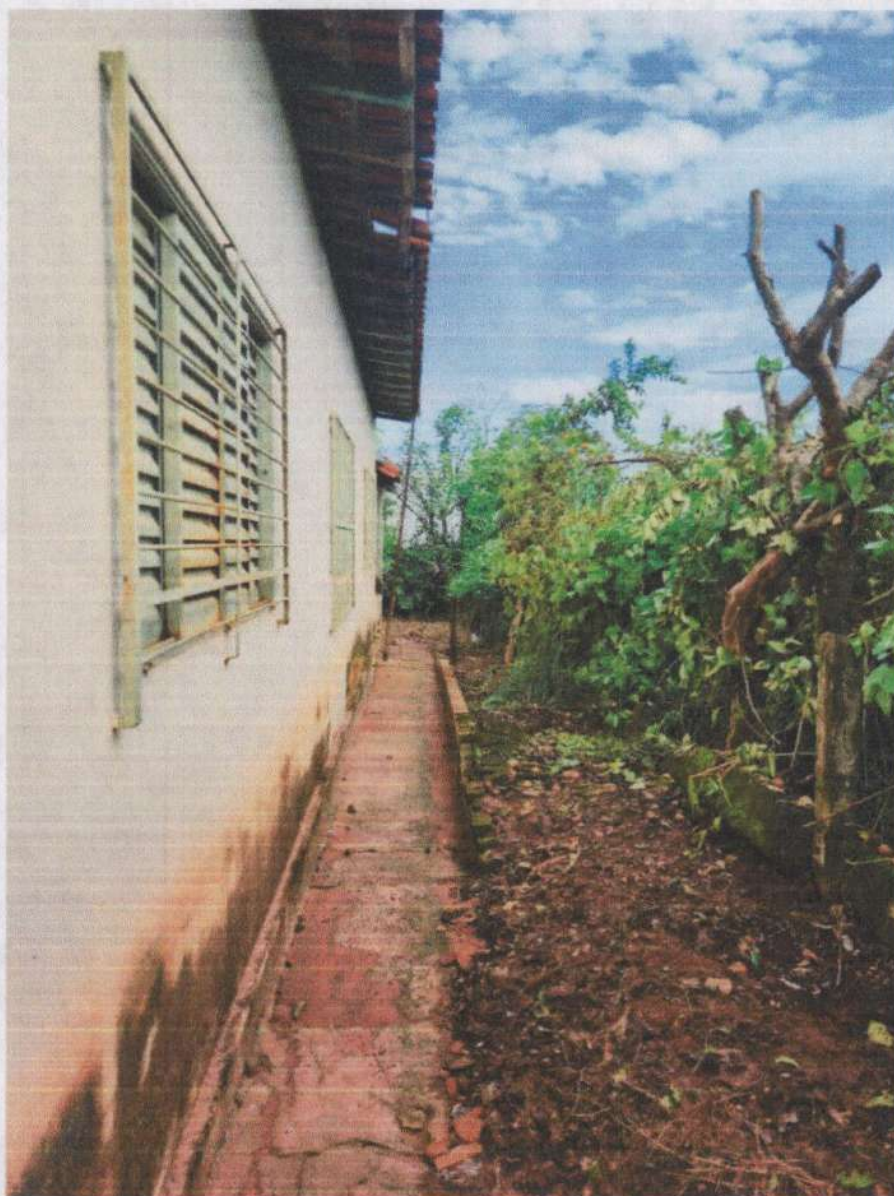
FOTO: 12 – Patologias de infiltração, mofo e bolor, telhado e calçamento externo danificados.

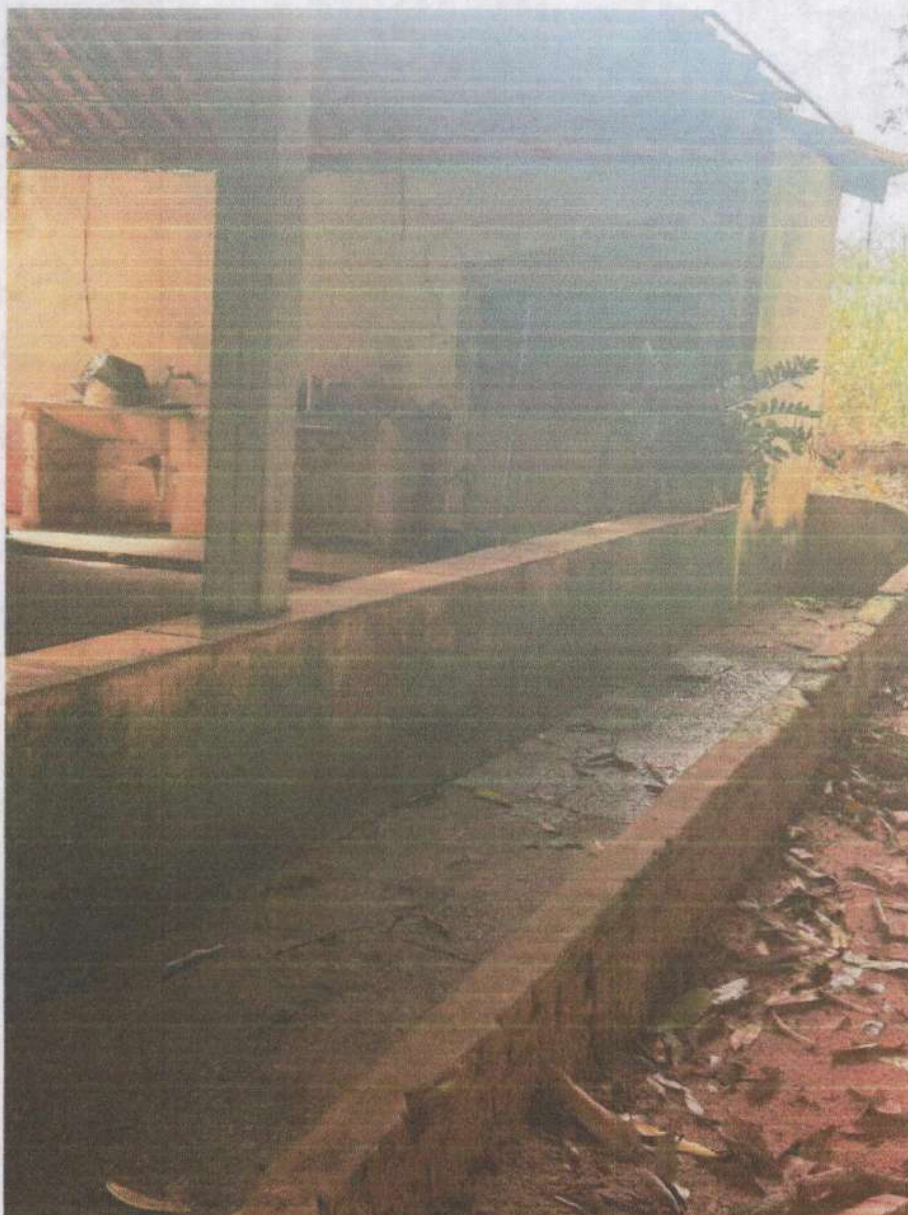
FOTO: 13 – Desníveis, patologias de infiltração, mofo e telhado danificado.
