SECRETARIA MUNICIPAL DE PLANEJAMENTO E HABITAÇÃO

LAUDO DE AVALIAÇÃO N.º 102/2024

Avalio, de acordo com o mercado imobiliário para concorrência na finalidade da venda de um imóvel, a viabilidade de manter ou demolir construções existentes em um terreno com área de 4.000,00m², Cadastro Municipal NO.11.13.16 Lote 28, localizado na Rua Minas Gerais, lado par, Matrícula nº 58.224, município e comarca de Votuporanga/SP, de propriedade desta municipalidade.

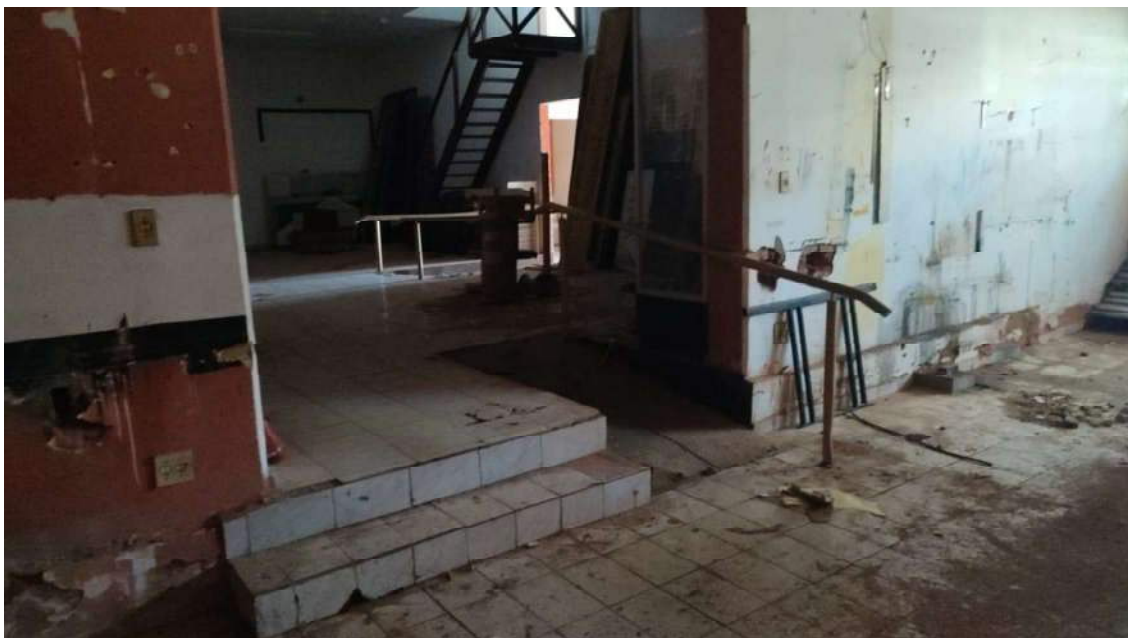
FOTO: 03 - Diversos níveis sem acessos normatizados.

- O terreno apresenta diversos níveis topográficos, o que dificulta a implementação de qualquer projeto de construção ou reabilitação das edificações existentes, inclusive em desconformidade com a NBR 9050 - Acessibilidade a edificações, mobiliário, espaços e equipamentos urbanos.

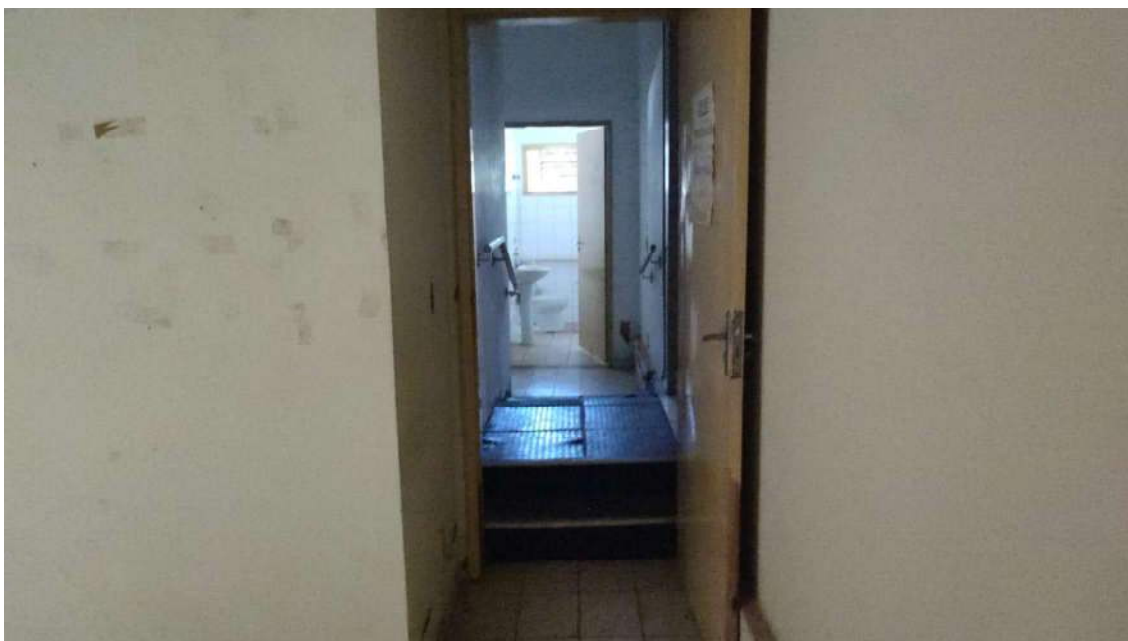
FOTO: 04 - Diversos níveis no mesmo bloco contruído.

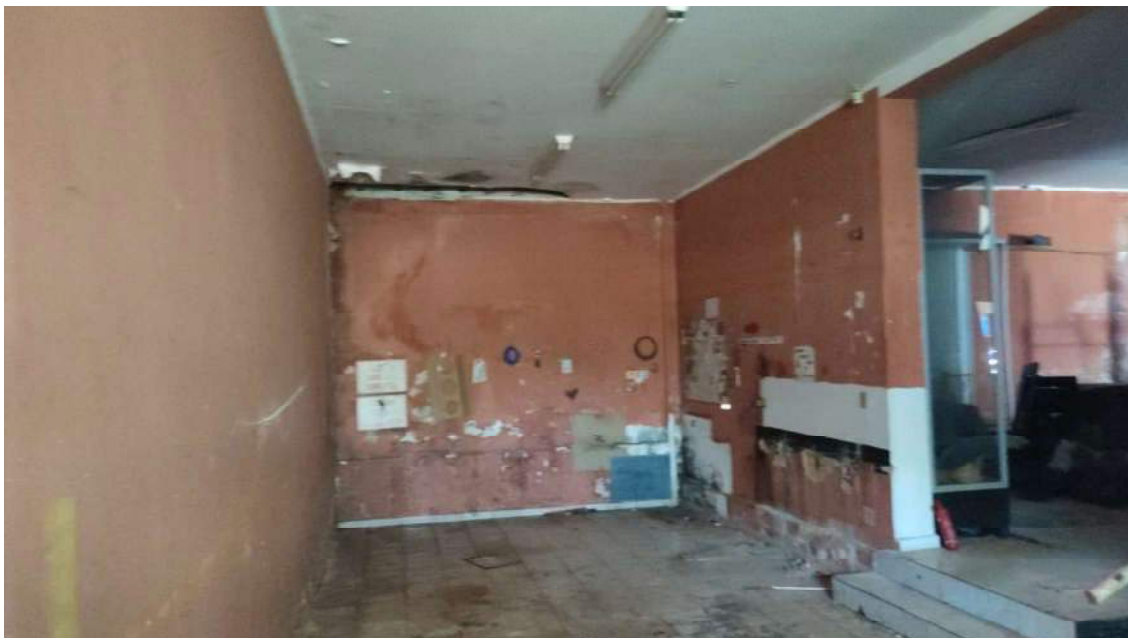
FOTO: 05 - Diversos níveis no mesmo bloco contruído.

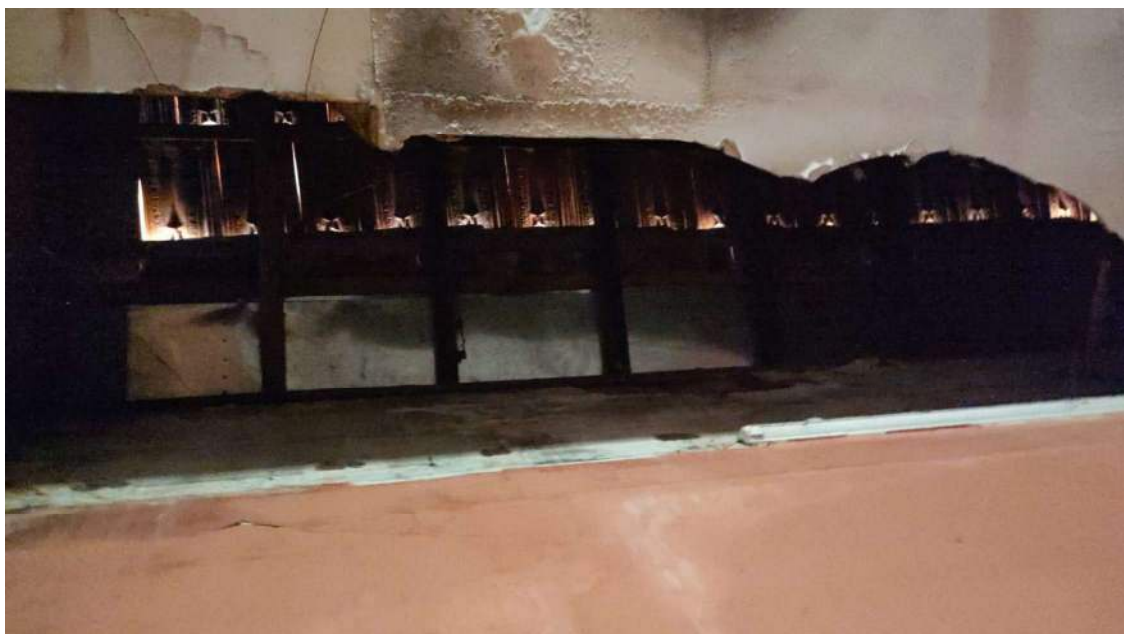
FOTO: 06 - Gesso acartonado deslocando.

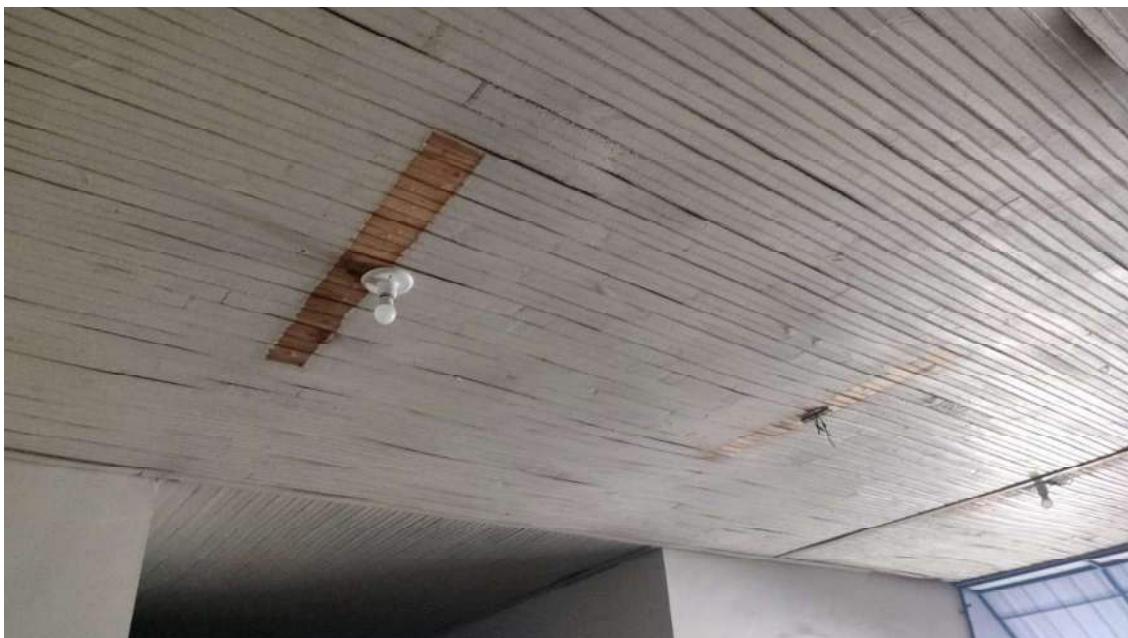
FOTO: 07 - Forro de madeira empenado e com dilatações.

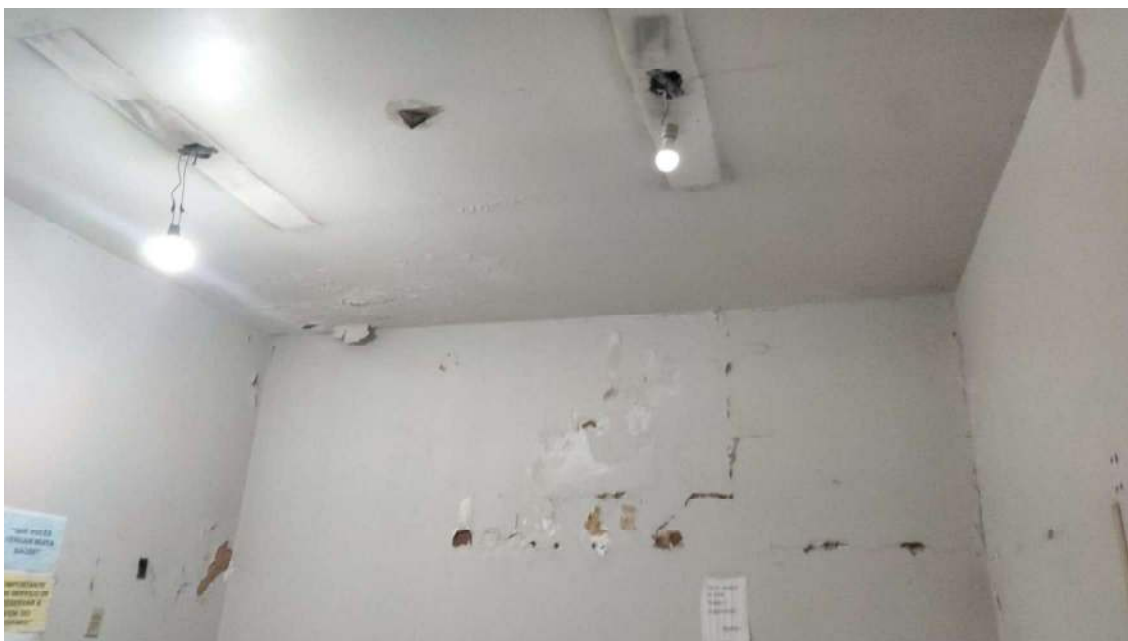
FOTO: 08 - Patologias de Infiltrações generalizadas.

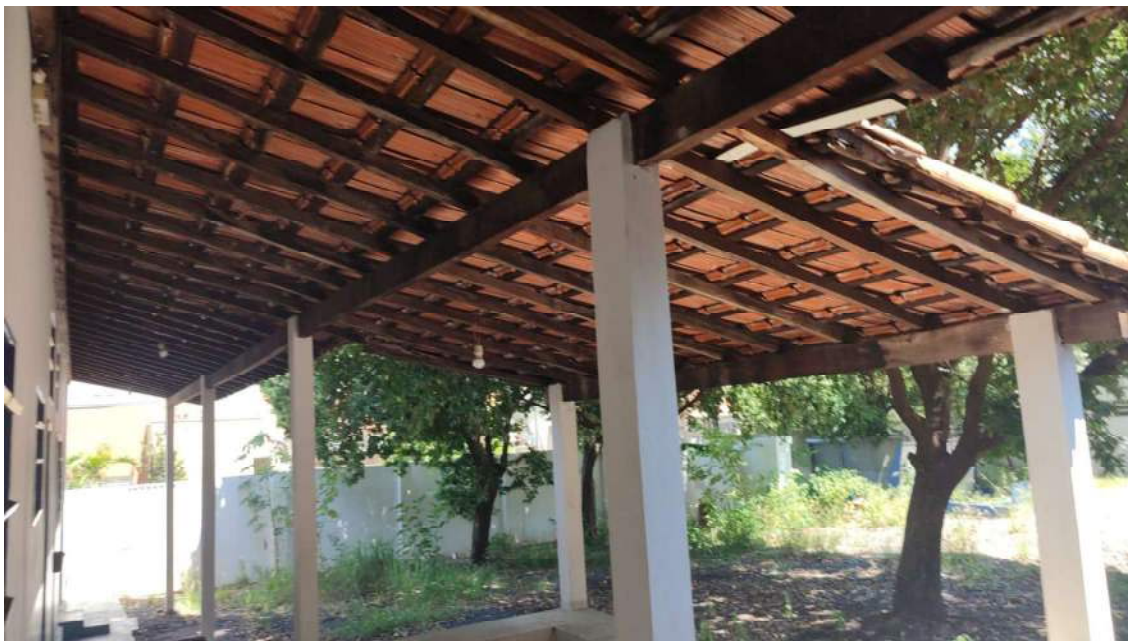
FOTO: 09 - Áreas abertas em telhas francesas.

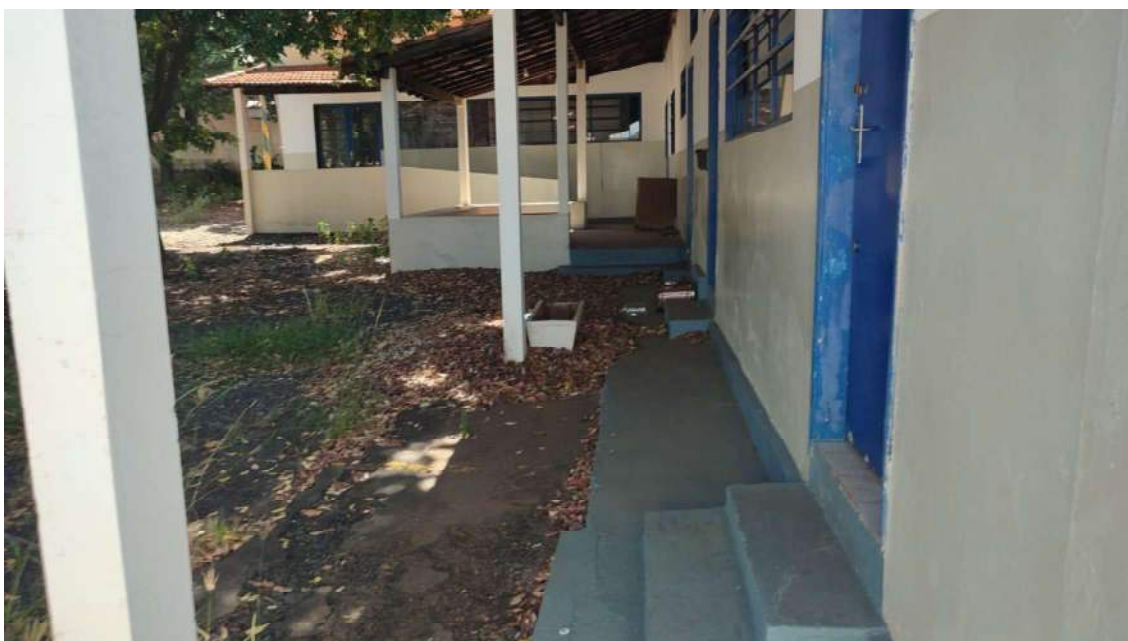
FOTO: 10 - Áreas abertas em telhas francesas e diferença de níveis.

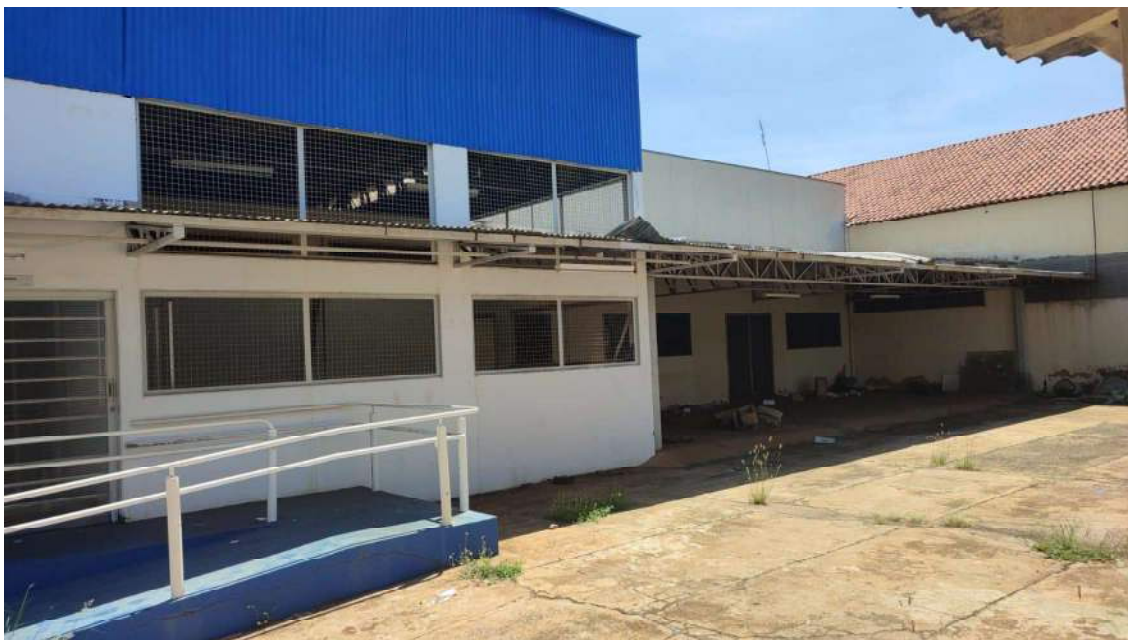
FOTO: 12 - Estruturas metálicas "PUXADINHOS" danificados.

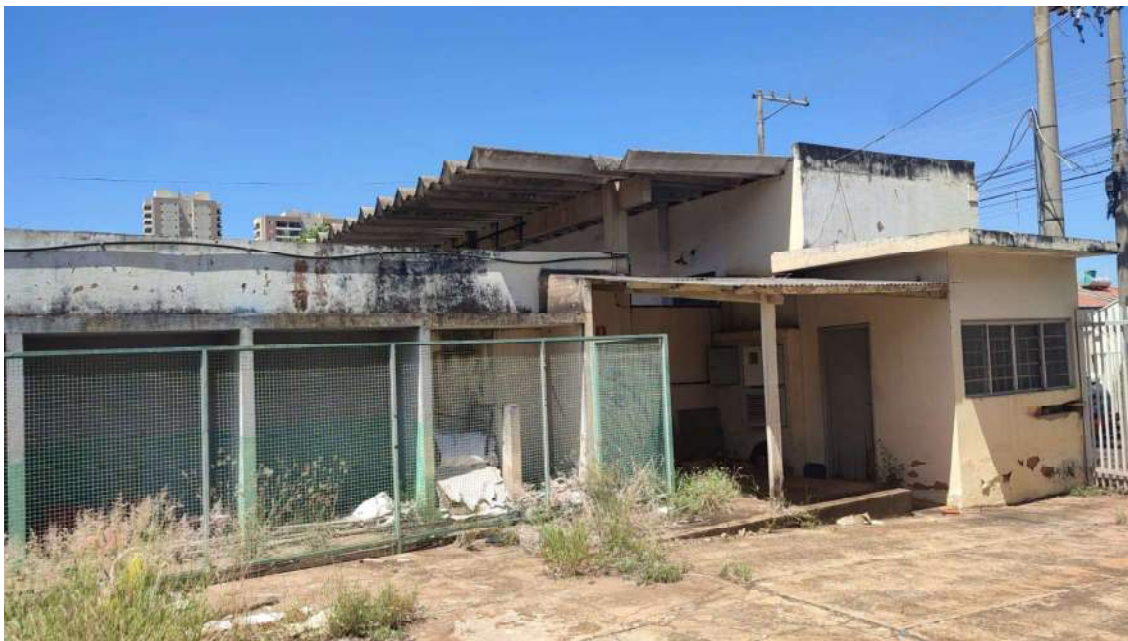
FOTO: 13 - Redes elétricas de alimentação destruídas.

- As instalações elétricas e hidráulicas estão obsoletas e requerem uma revisão completa para estar em conformidade com as normas de segurança vigentes. Além disso, a falta de manutenção ao longo dos anos resultou em um estado geral de inadequação e ineficiência.

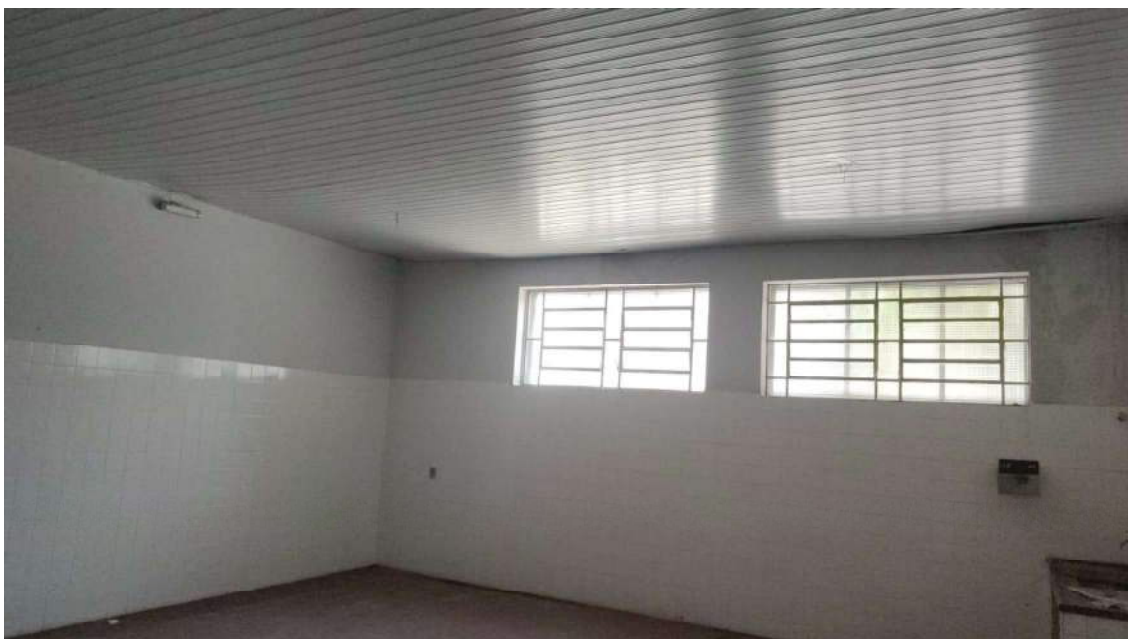
FOTO: 14 - Forro pvc selado, piso e instalações antigas.

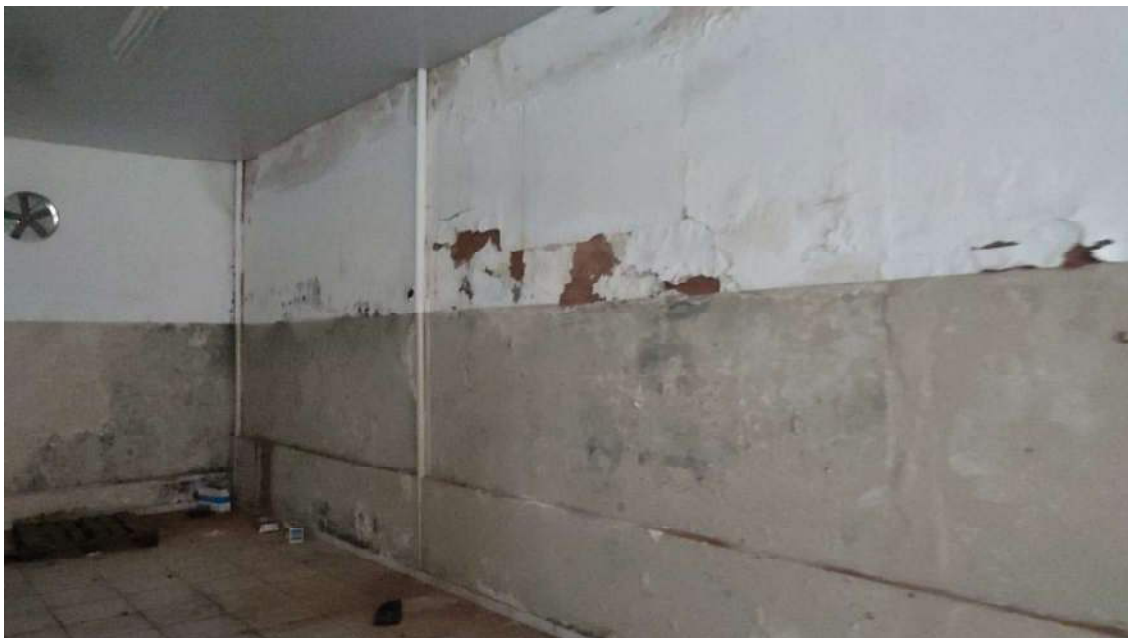
FOTO: 15 - Patologias de Infiltrações generalizadas.

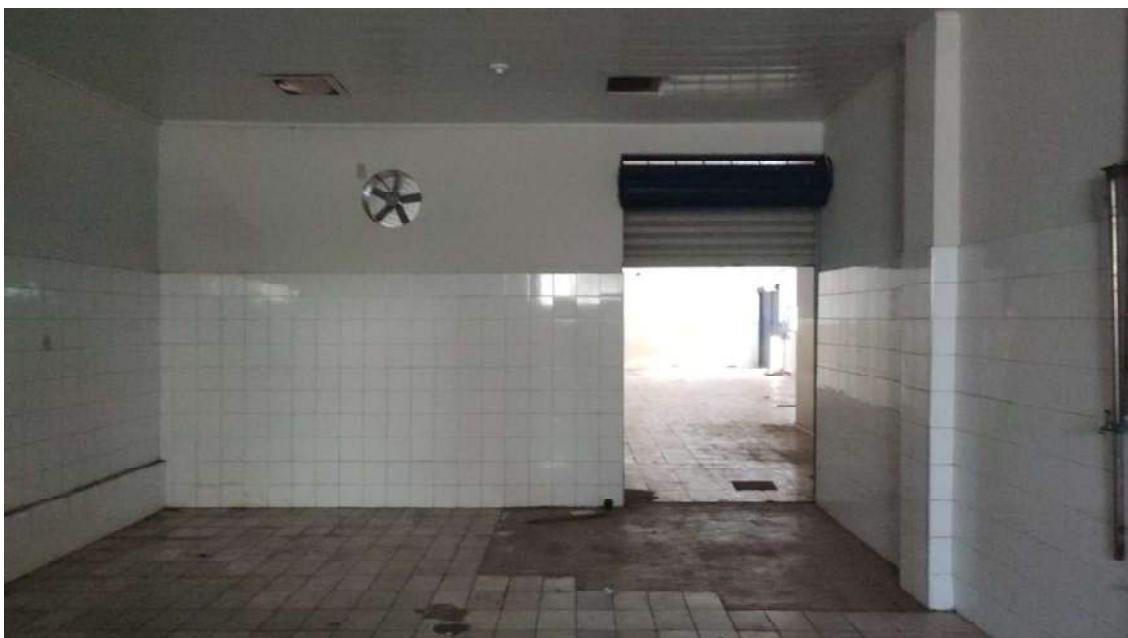
FOTO: 16 - Forro pvc e pisos degradados, instalações antigas.

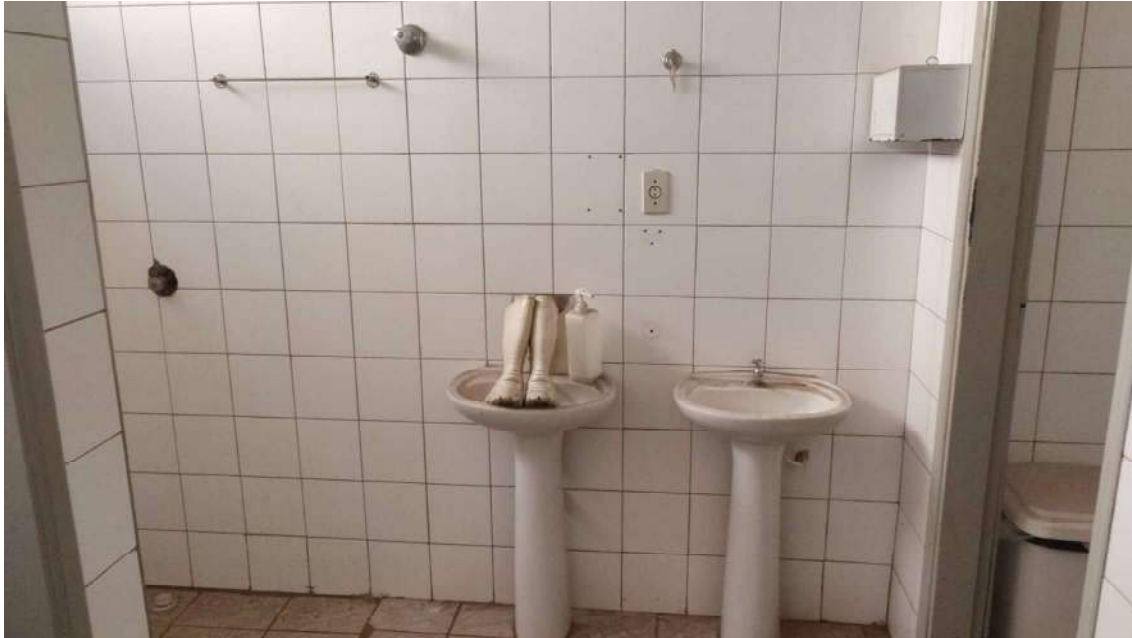
FOTO: 17 - Sanitários precários, instalações antigas.

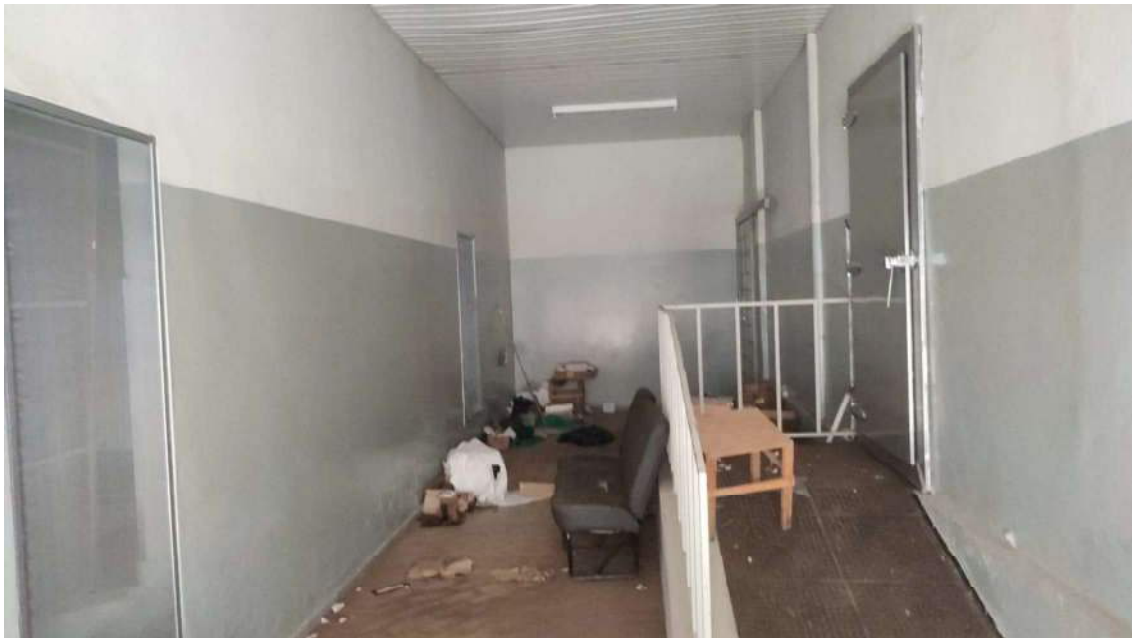
FOTO: 18 - Câmara frigorífica desativada, desníveis e instalações antigas.

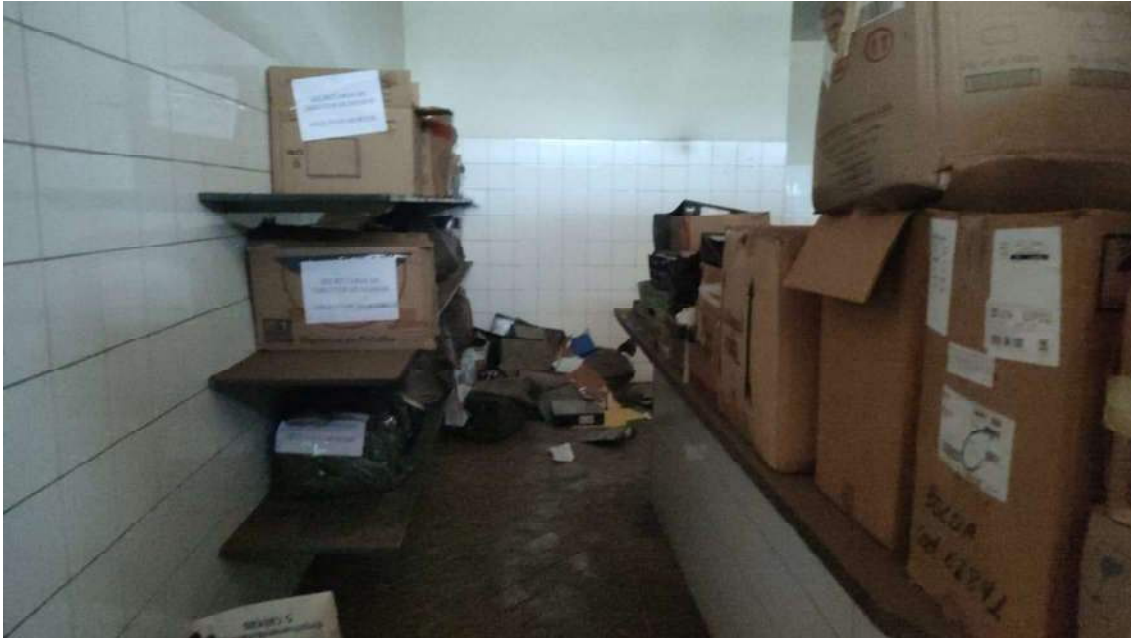
FOTO: 19 - Bancadas e prateleiras obsoletas, instalações antigas.

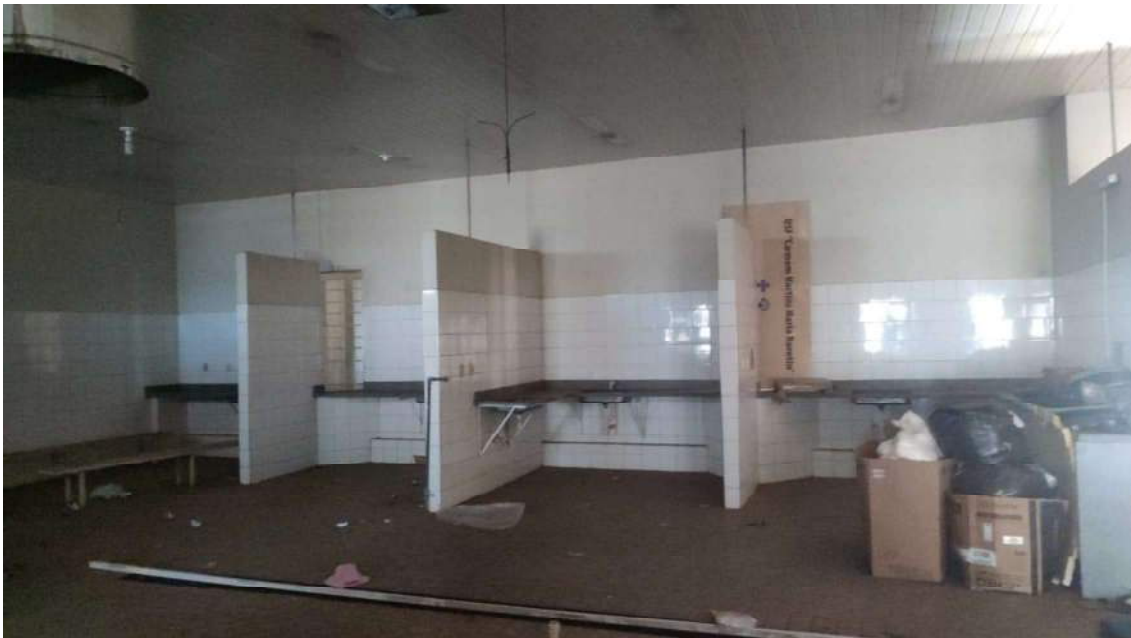
FOTO: 20 - Divisões em alvenarias, forros danificados e instalações antigas.

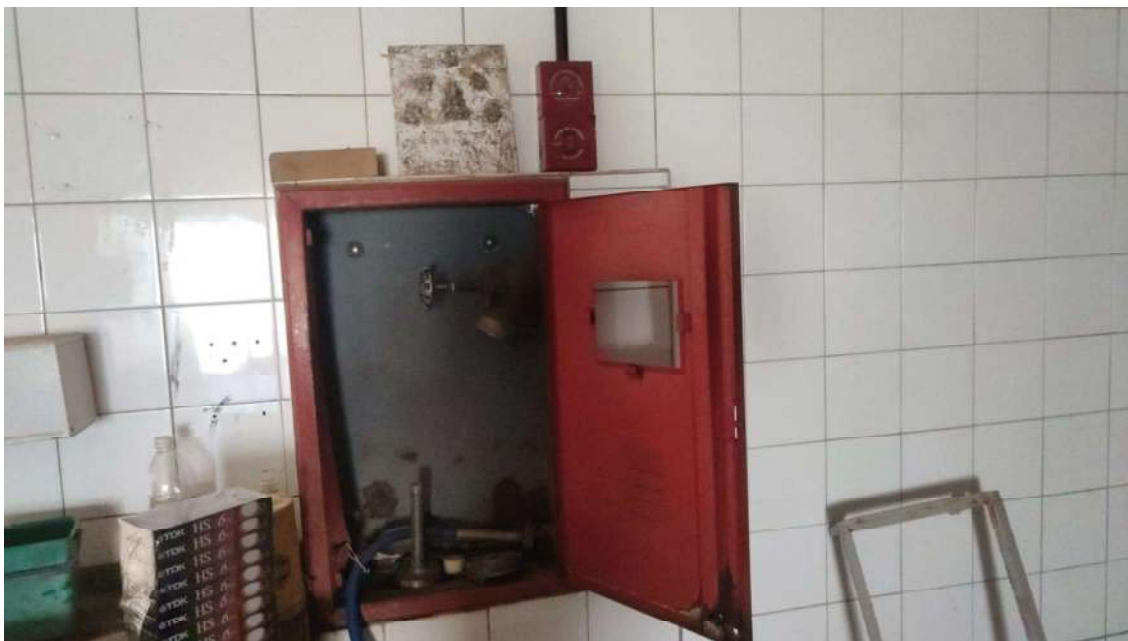
FOTO: 21 - Sistema de combate a incêndio desativados e instalações antigas.

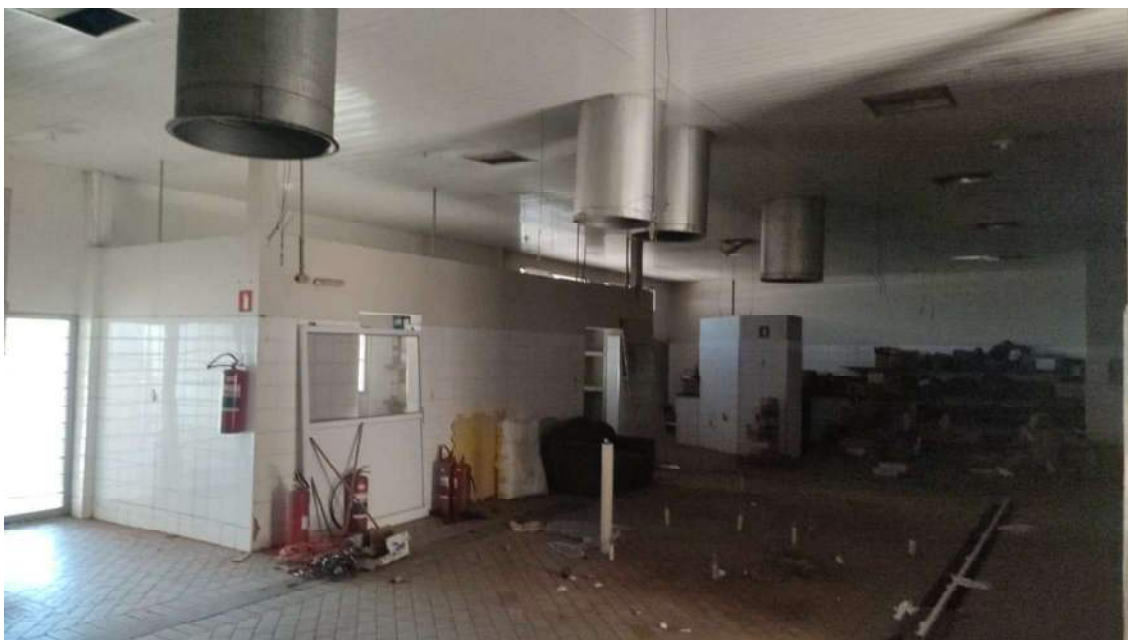
FOTO: 22 - Sistema de coifas desativadas, grelhas internas e instalações antigas.

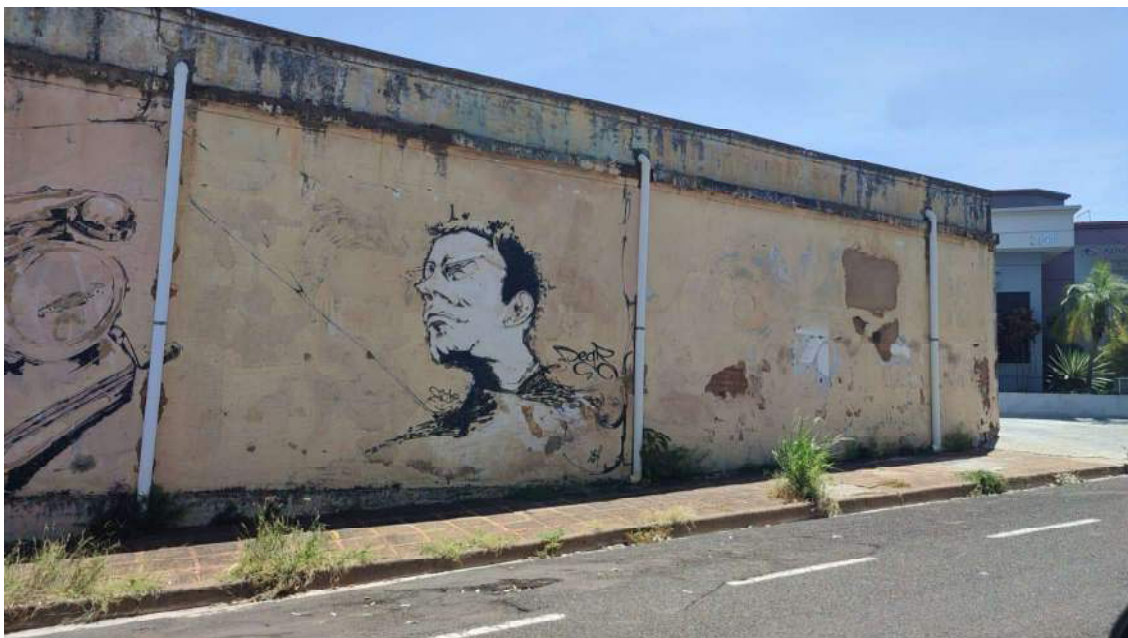
FOTO: 23 - Rua Alagoas drenos de águas pluviais externos e instalações precárias.

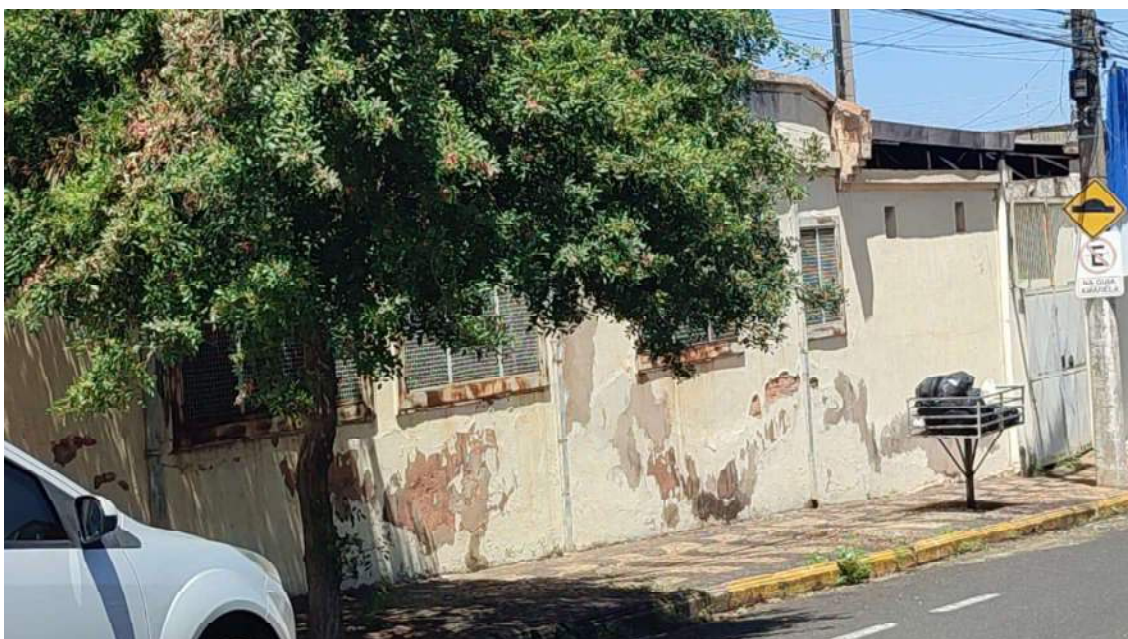
FOTO: 24 - Rua Pe. Izidoro Cordeiro Paranhos, infiltrações e instalações precárias.
