DEFESA CIVIL DE VOTUPORANGA

LAUDOTÉCNICO PARA SUPRESSÃO DE ÁRVORE

Data da vistoria: 02/04/2025

Local: Rua Felício Gorayeb c/ Alameda Francisco Marin Cruz

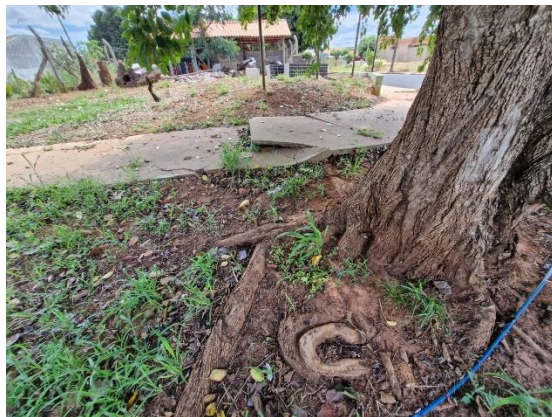
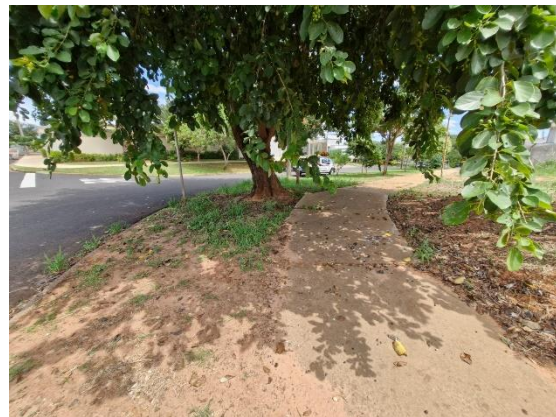
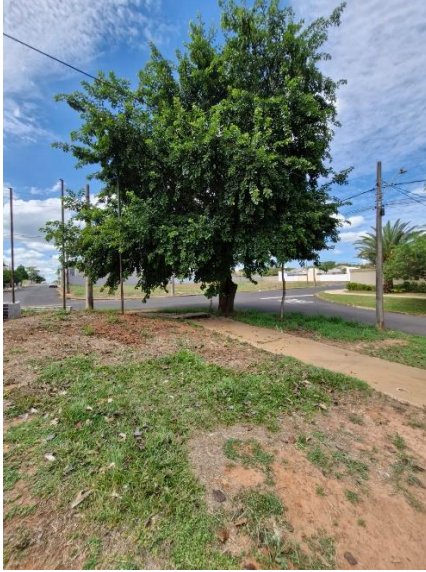
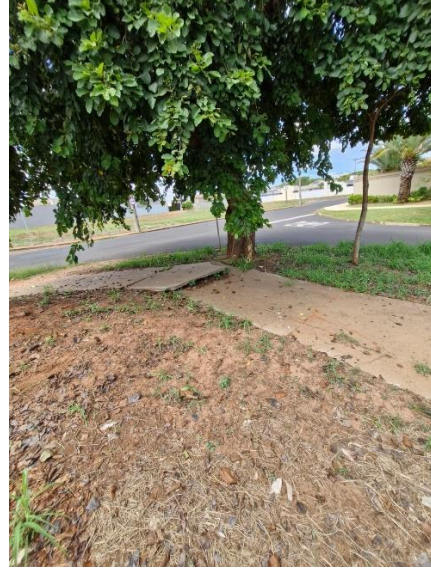
Conforme fotos, o tronco apresenta inclinação anormal, ocasionado pela rasa ramificação das raízes, que demonstram fragilidade, incapacitando de sustentar a estrutura da árvore como um todo. As raízes se desenvolveram próximas à superfície acarretando na fratura do concreto do passeio público.

Pouca resistência à ventos, com possibilidade de queda. Em razão do tamanho pode tombar em direção à rede de distribuição de energia ocasionando o rompimento de cabos entre outros transtornos.

Diante dos fatos apresentados cabe notificar o proprietário a providenciar a supressão da árvore.
