Unidade Escolar: “CEM Profº Valdir Gonçalves de Lima”

Data: 16/08/2024

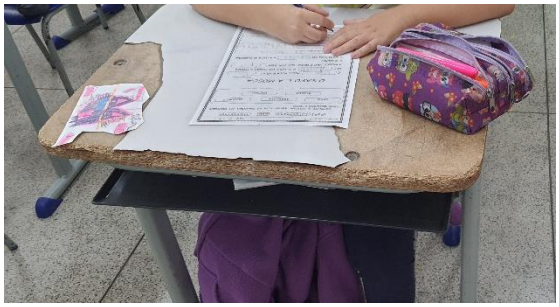
- Algumas carteiras estavam danificadas;
