Unidade Escolar: “CEM Profº Benedito Israel Duarte”

Data: 16/08/2024

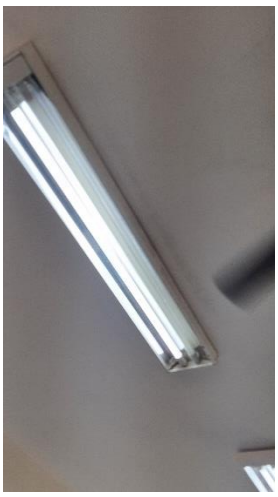
- Constatamos que algumas salas de aula apresentam problemas diversos, tais como: paredes com falhas na pintura, vidros quebrados, lâmpadas queimadas, aparelhos de ar-condicionado inoperantes, ventiladores quebrados, lousa digital danificada e alguns notebooks de uso dos professores necessitam de reparos;

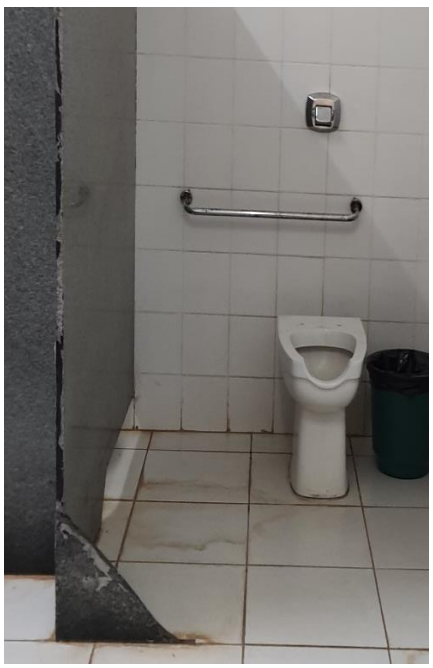
- Banheiros com vasos interditados, pisos encardidos e divisórias quebradas;
