<u>Unidade Escolar: “CEM Profª Irma Pansani Marin”</u>

<u>Data: 15/08/2024</u>

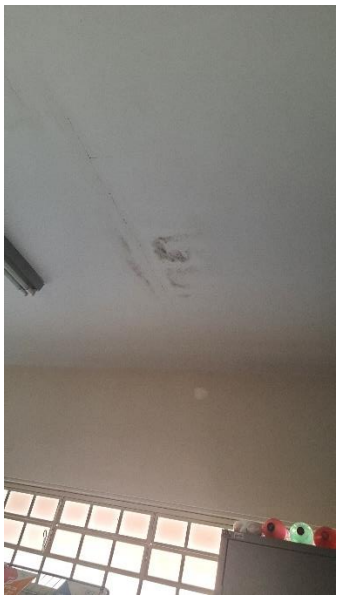
- As salas de aula apresentavam algumas paredes com falhas na pintura, lâmpadas queimadas, necessidade mobiliários novos (carteiras e armários danificados), pisos quebrados, ausência de cortinas, alguns aparelhos de ar-condicionado estavam inoperantes, e sinais de infiltração e mofo no teto;
