Unidade Escolar: "CEM Profª Maria Martins e Lourenço"

Data: 14/08/2024

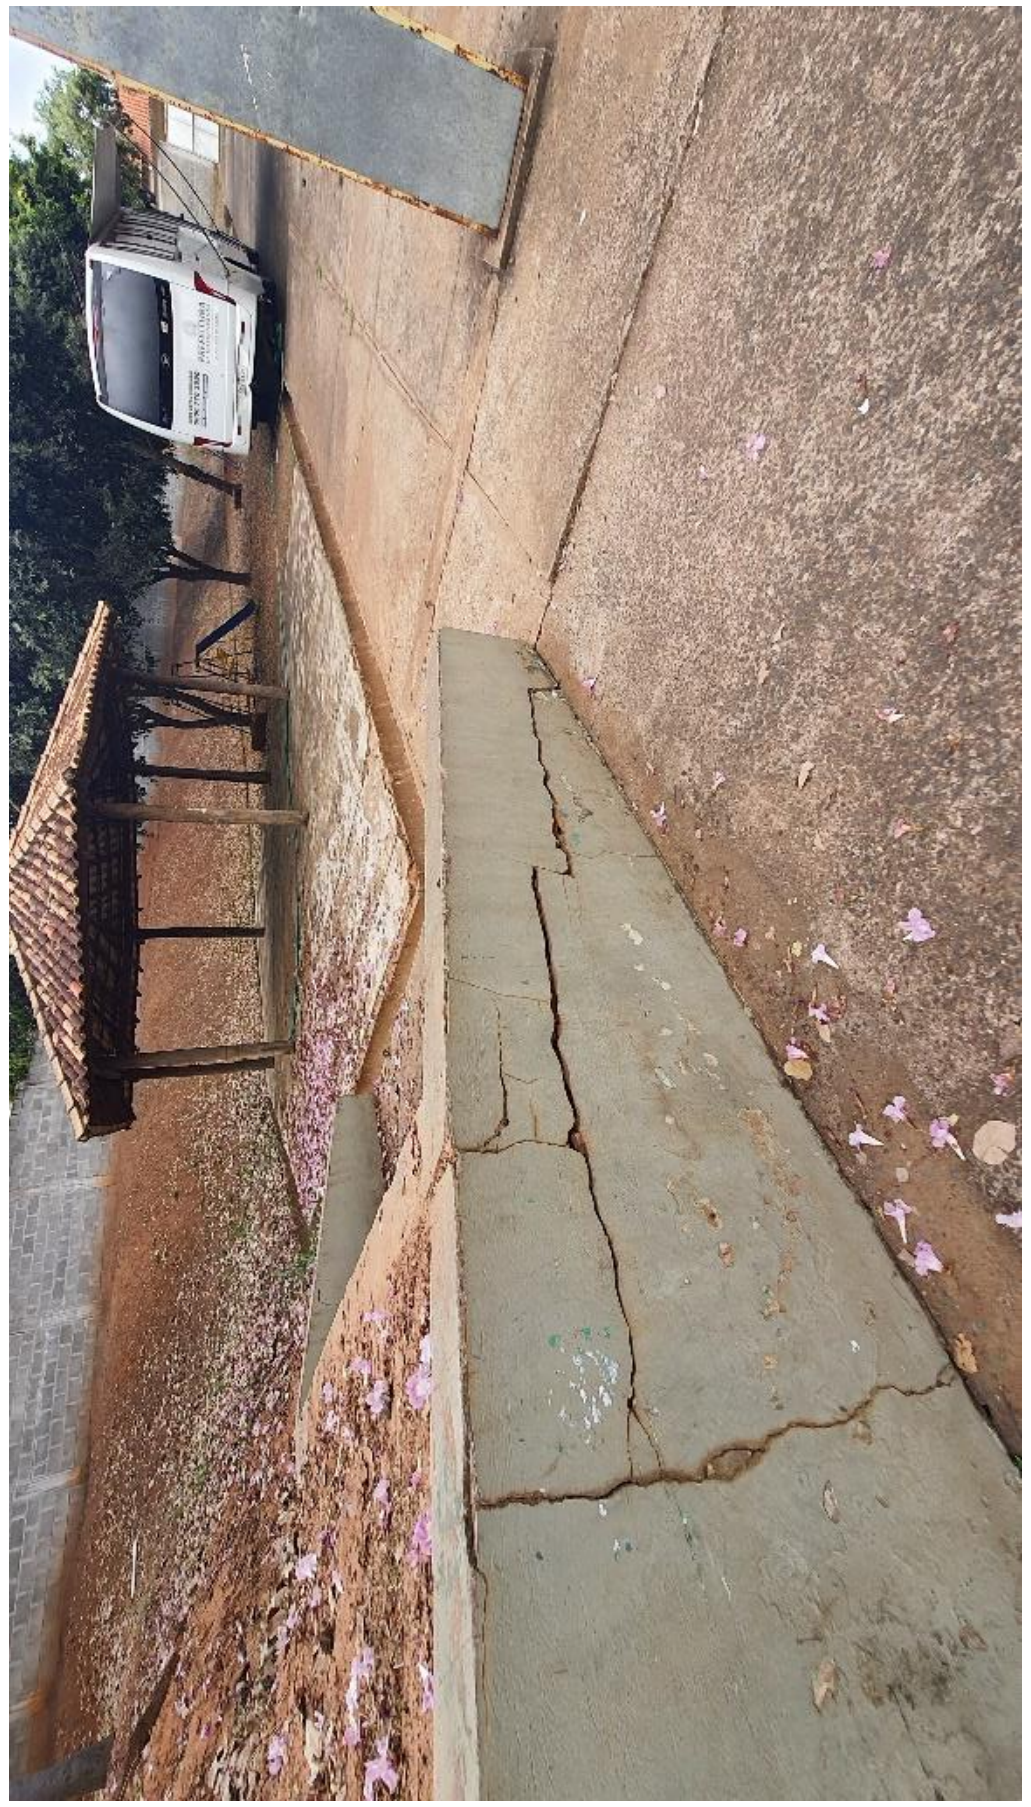
- Pintura área externa desgastada e com muitas rachaduras;

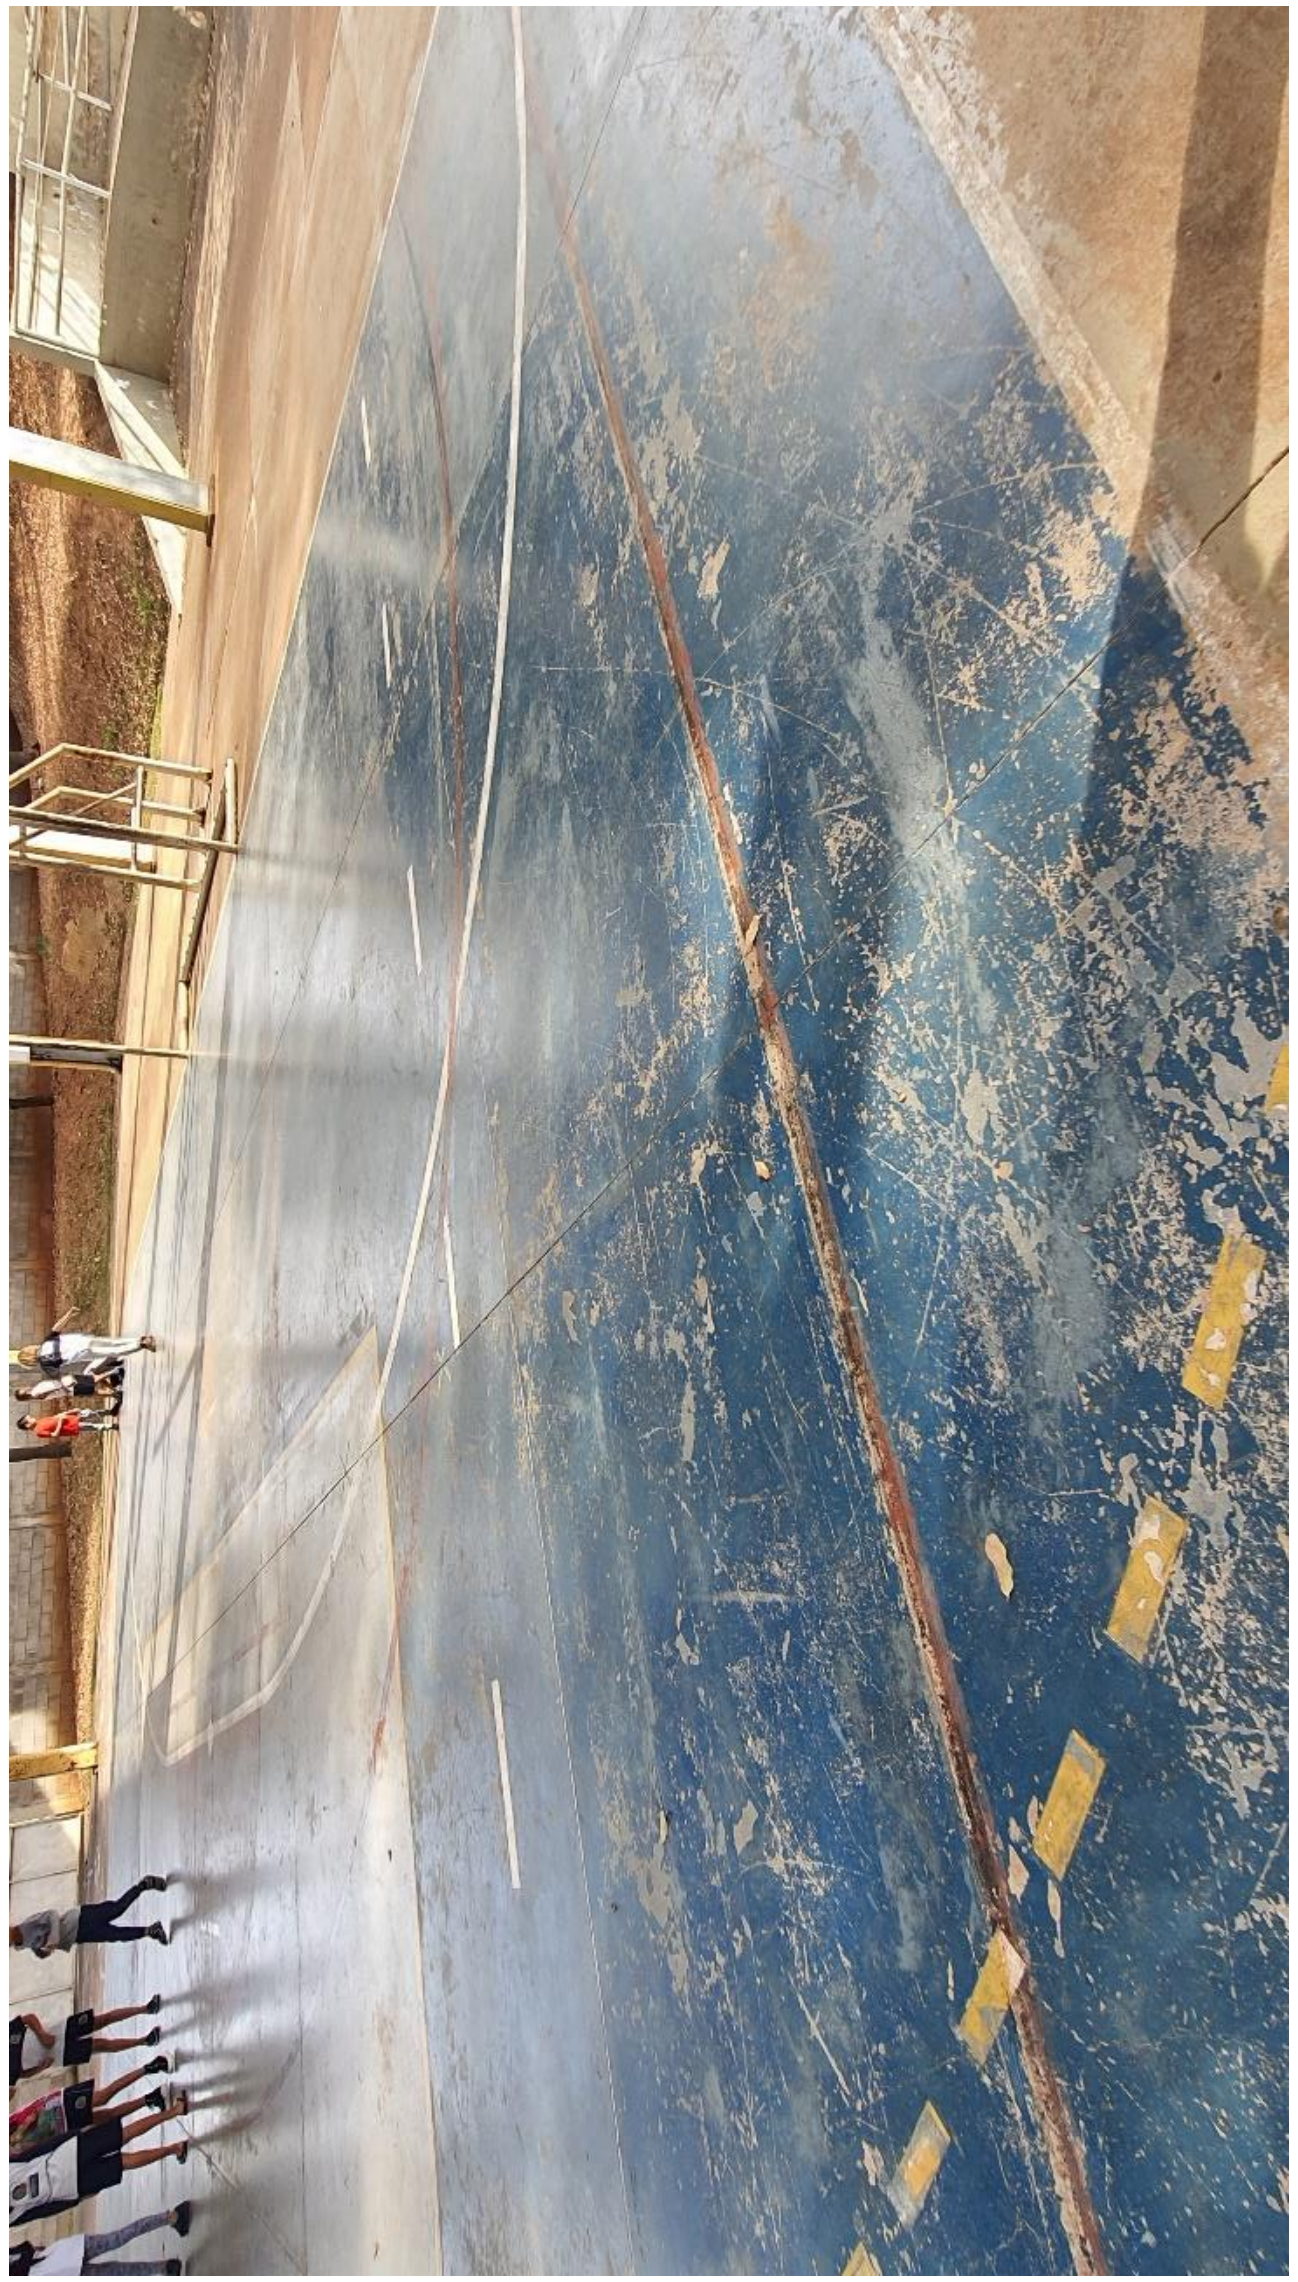
- Quadra poliesportiva com pintura desgastada;
