Unidade Escolar: “CEMEI Ana Ferreira dos Santos”

Data: 20/08/2024

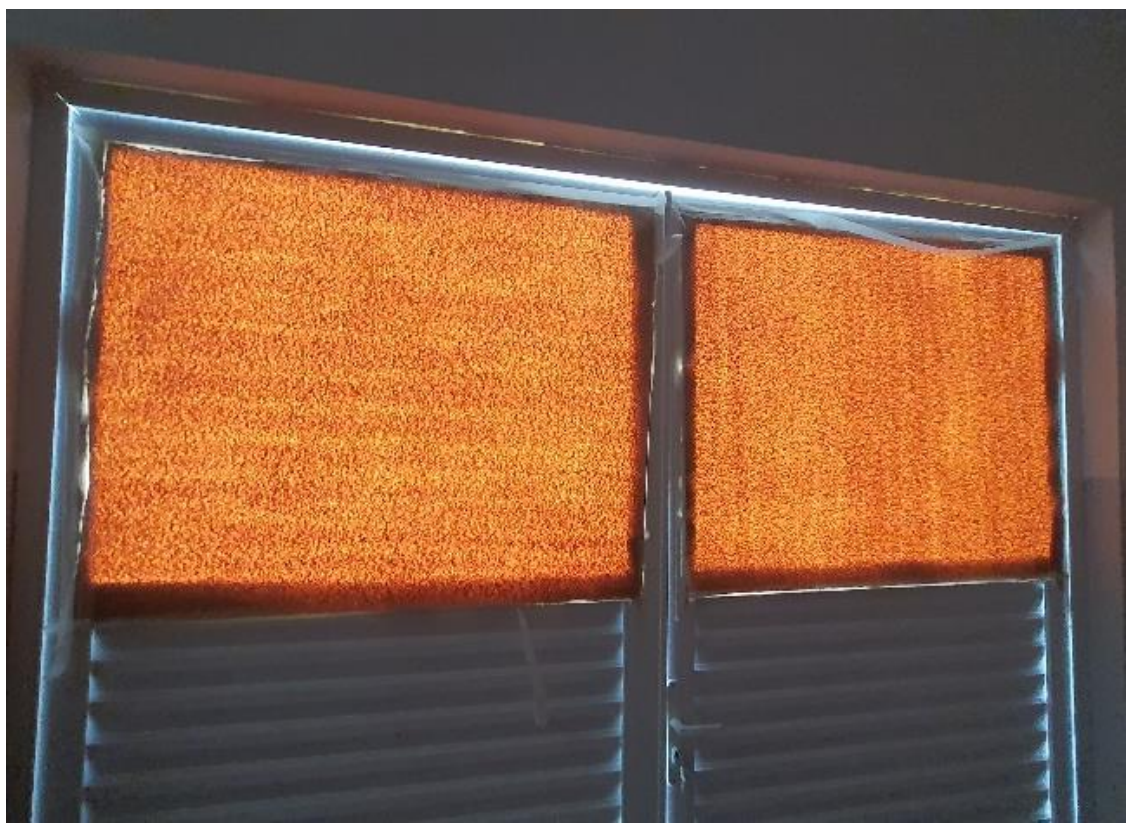
- Ausência de cortinas. Está sendo utilizado papelões colados e lenções para diminuir a incidência solar;
