Unidade Escolar: “CEMEI Profª Helena Buzato Rigo”

Data: 20/08/2024

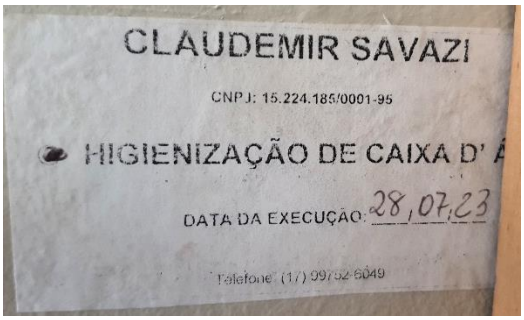
- Última limpeza da caixa d’agua foi realizada em 28/07/2023;
